**e-Monumentica** | elektronický odborný recenzovaný časopis věnovaný tématu mezioborové spolupráce v oblasti péče o památky a kulturní dědictví

# Obsah

# Zkoumání trvanlivosti exteriérových polymerních tmelů a možnosti jejich použití v památkové péči

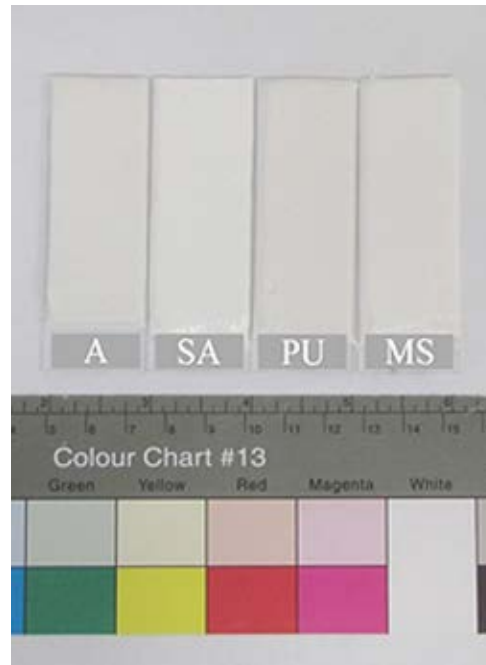
Pro zjištění smrštění zkoumaných tmelů při síťování a také nasákavosti tmelů ve vodě byla vyrobena testová tmelová tělíska, která byla připravena natlačením a uhlazením tmelů do odmaštěných hliníkových U-profilů o vnitřních rozměrech 8,5 x 9,9 x 20 mm. Hliníkový profil simuloval spáru o daných rozměrech.

Obr. 1 Sesítované vzorky tmelů nanesené na podložních sklíčkách. Foto: Martina Nováková

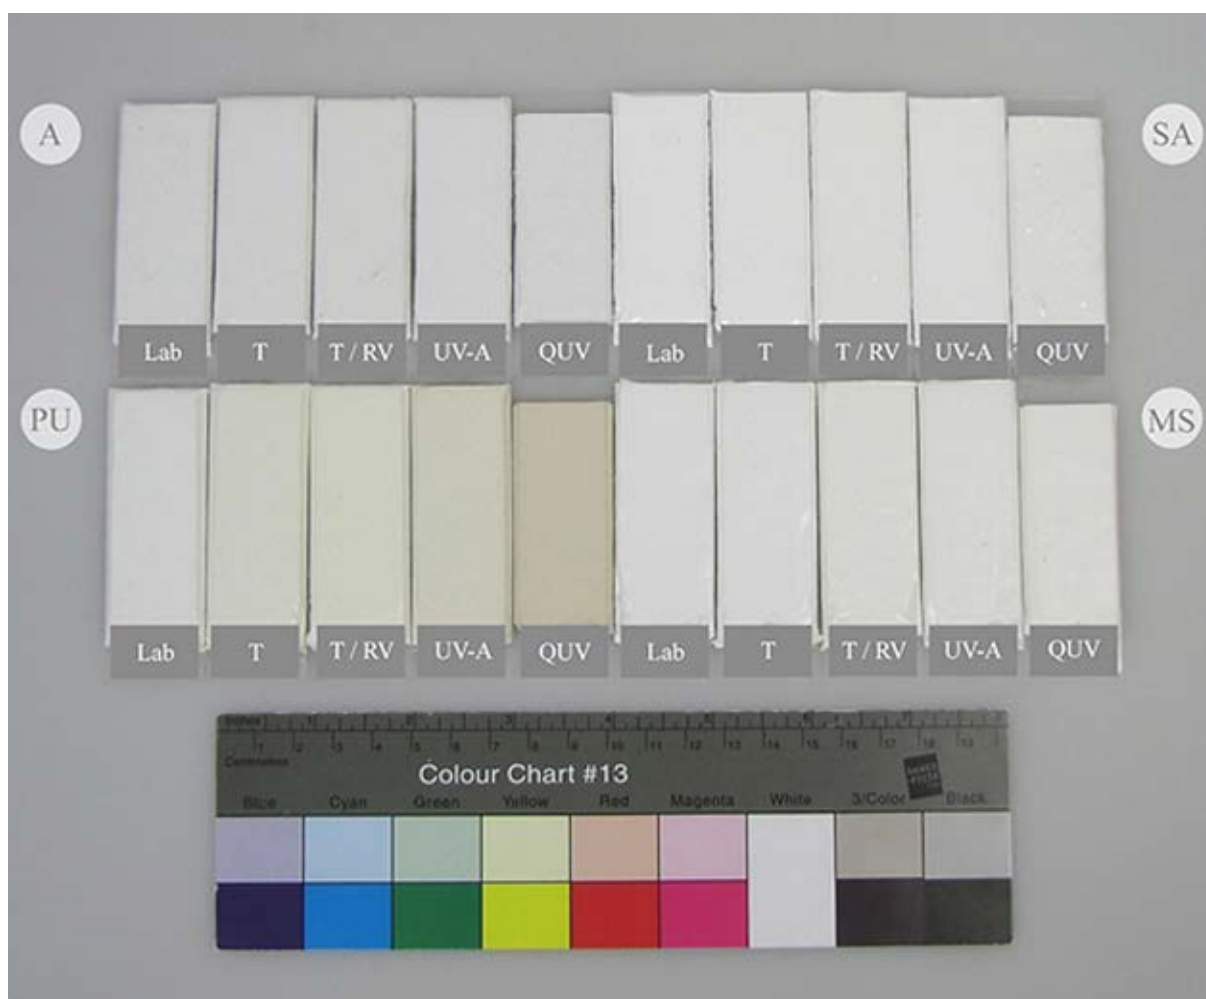
Obr. 2 Porovnání vzorků tmelů po expozici 30 dnům přirozeného stárnutí v laboratoři a umělého stárnutí za různých podmínek. Foto: Martina Nováková

Z porovnání obr. 3 s tab. 2 vyplývá, že „výrazný barevný rozdíl“ byl naměřen u polyuretanového tmelu po působení blízkého ultrafialového záření UV-A a po expozici simulovanému vlivu povětrnosti v QUV panelu. Na obr. 2 je patrné, že barevná změna byla u polyuretanového tmelu způsobena výrazným žloutnutím. Žloutnutí je patrné způsobeno určitým stupněm degradace složek tmelu, což je spojeno se vznikem chromoforů.

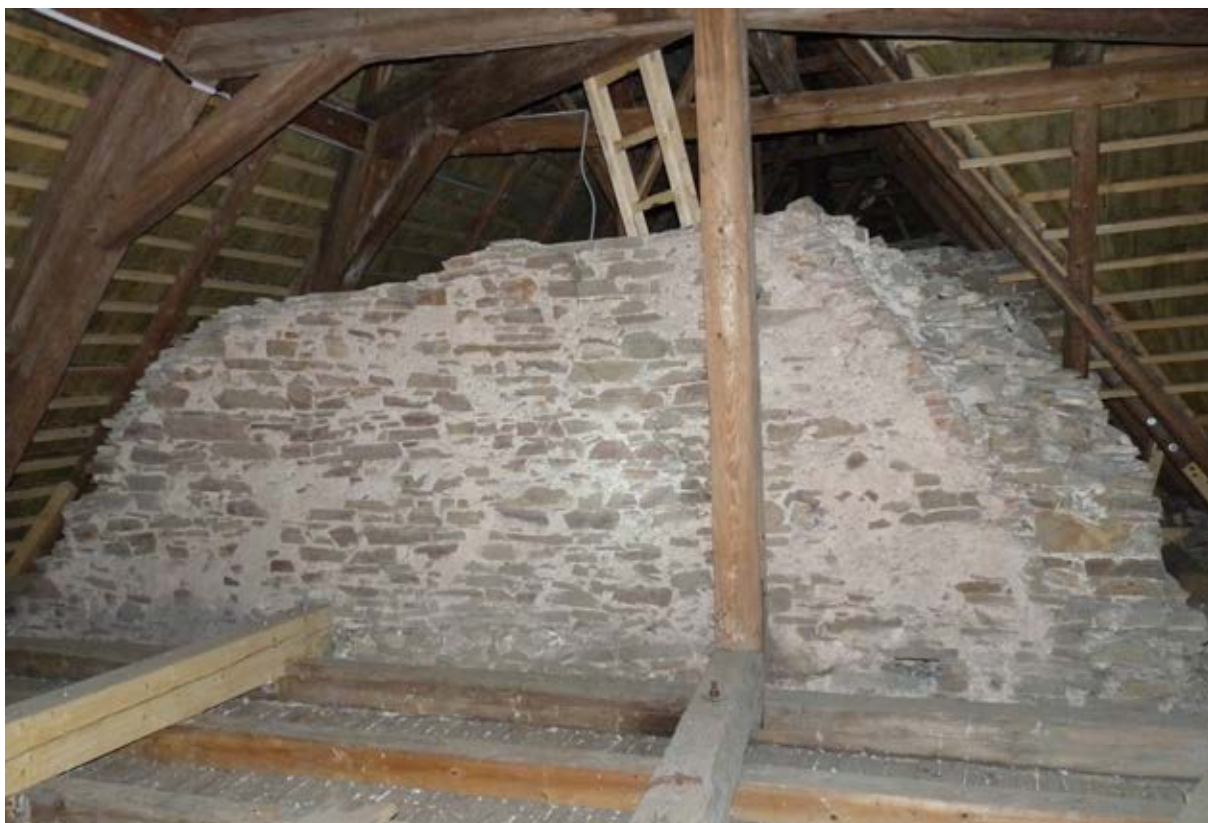
Obr. 26 Fragment konstrukce štítu nad vítězným obloukem, pohled ze západu, 2010. Foto: autorka

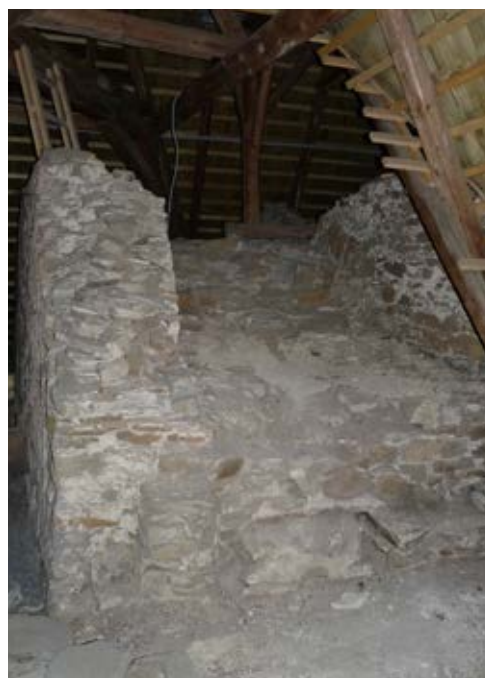
Obr. 27 Fragment konstrukce štítu nad vítězným obloukem, pohled z jihu, 2010. Foto: autorka

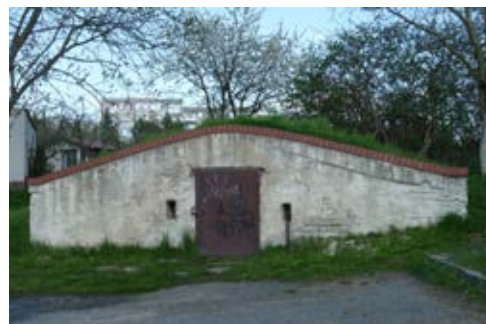
Obr. 29 *Horní haltýř jemnického vodovodu, 2009.*  
Foto: autorka

Ke konventu v pozdně středověké fázi náležely rovněž podzemní prostory, které se rozkládaly jak pod budovou kláštera, tak v jeho okolí. Dnes přístupný je rozměrný valeně klenutý sklep při závěru chóru. Schodiště, směřující za vstupem k jihozápadu, je klenuto sestupnou gotickou valenou klenbou z lomového kamene mírně hrotitého profilu. Ústí do obdélného valeně klenutého hlavního prostoru, ze kterého vybíhá k jihu chodba s postranními, mělce pod povrchem prolomenými kavernami. Další sklep či krypta byly poblíž studny severně od kostelní lodi.<sup>148</sup> Součástí klášterního areálu byl i vodní pramen, který byl v roce 1546 sveden k městu. Vodovod sestával ze tří částí. Pod klášterem byla voda jímána do dvou ve svahu zapuštěných cisteren – haltýřů. Horní z nich měl přepad svedený do rybníčku, spodní do potoka pod hrází tohoto rybníčku. Z haltýřů vedlo dřevěné potrubí dnešní Palackého ulicí až k Velké bráně, kde muselo být odvodušněno. Ze vzdušníku vedlo potrubí dále do cisterny pod náměstím.<sup>149</sup>

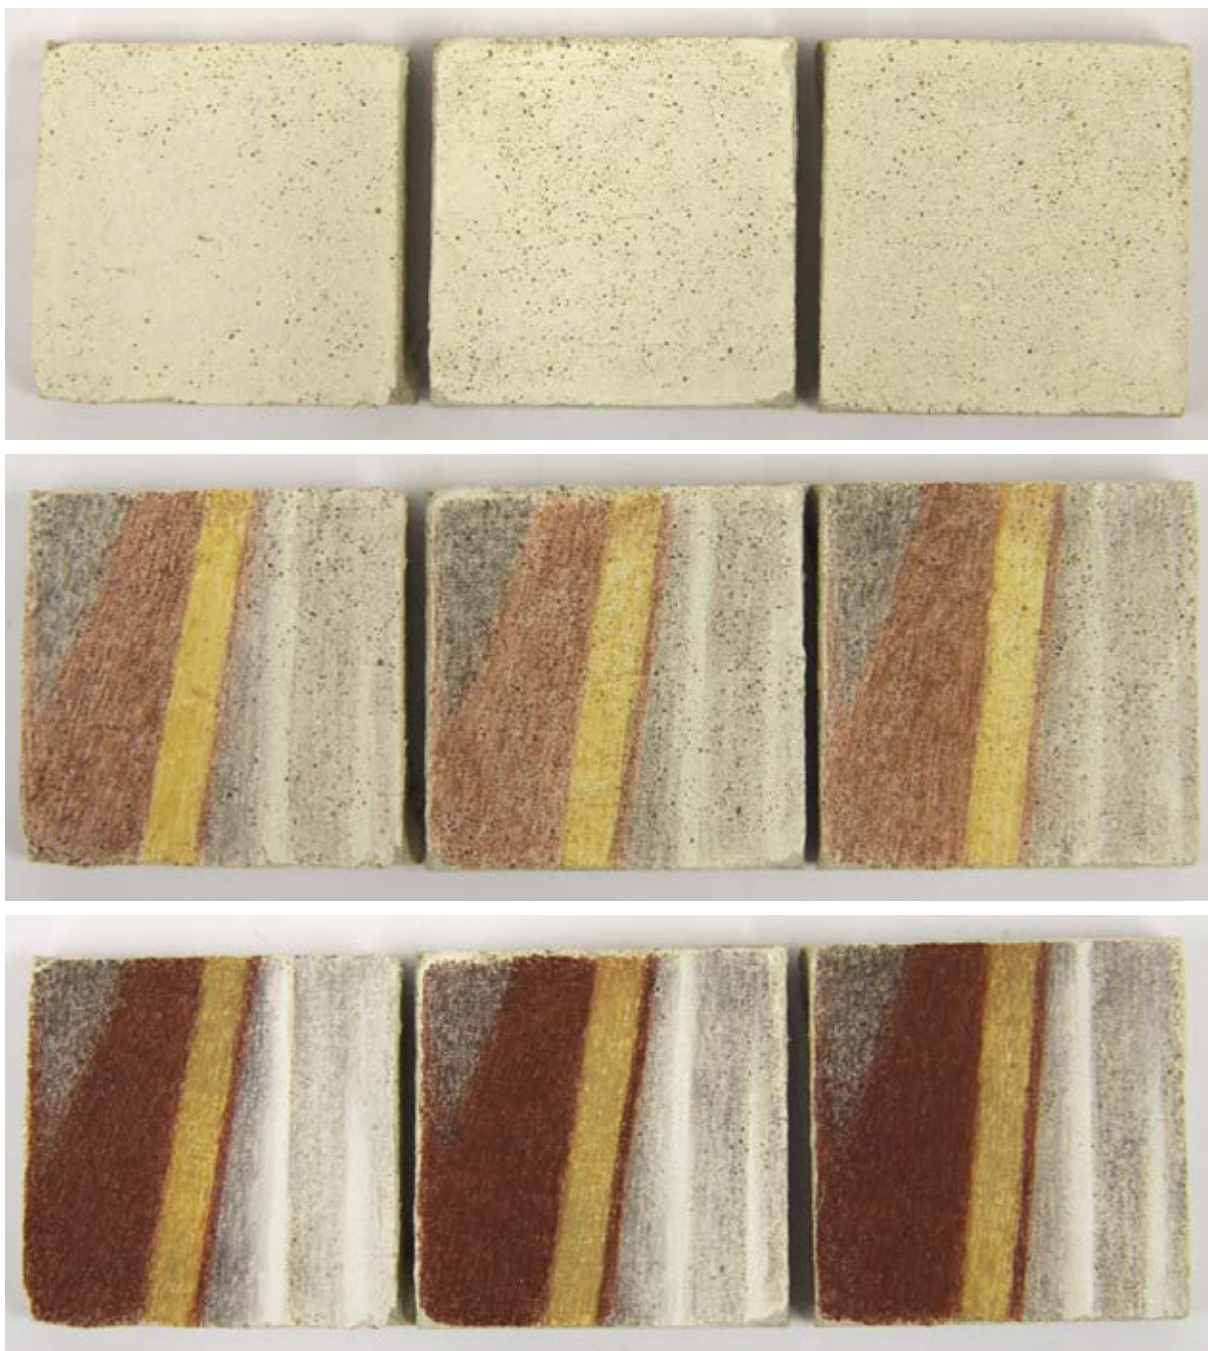
Obr. 2 Ukázka aplikace retuší. První řada: tělíska před retuší; druhá řada: mezistav /intenzita akvarelové retuše u kombinovaných technik; třetí řada: výsledný stav. Foto: Barbora Vařejková.

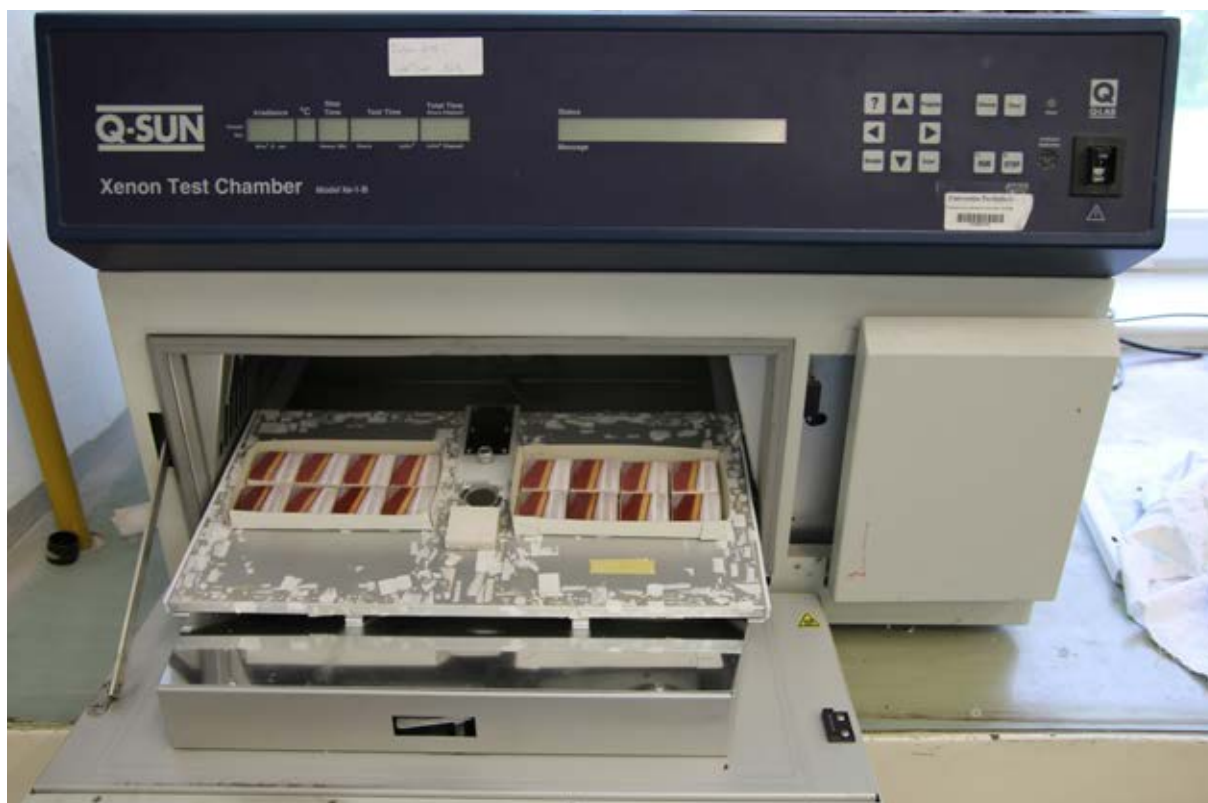
Obr. 3 Umístění dvou sérií vzorků v komoře pro umělé stárnutí Q-Sun Xenon Test Chamber. Foto: Barbora Vařejková.

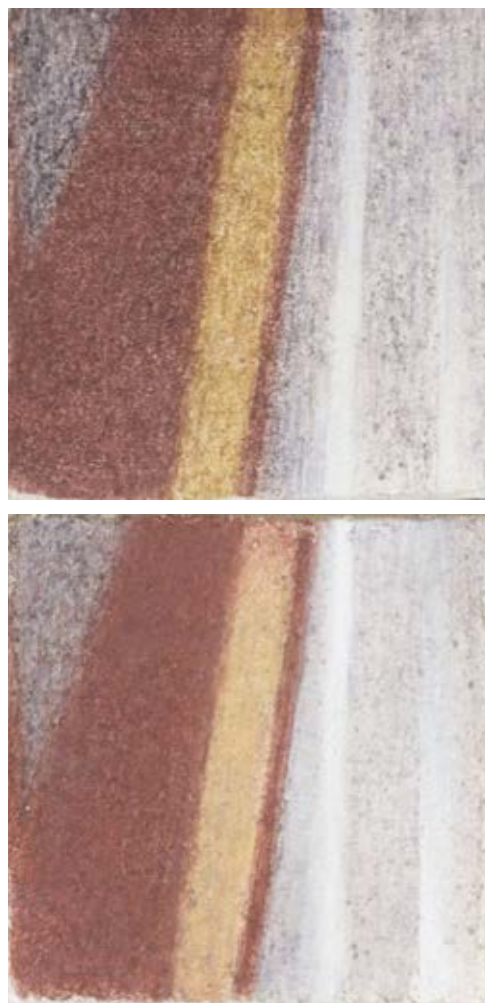
Obr. 4 Příklad „otevřené“ (nahore) a „uzavřené“ retuše (dole). Nahore retuš provedená akvarelovými barvami Winsor & Newton™ Water Colour, dole retuš barvami z práškových pigmentů pojených 2% akrylátovou disperzí Dispersion K9. Foto: Barbora Vařejková.

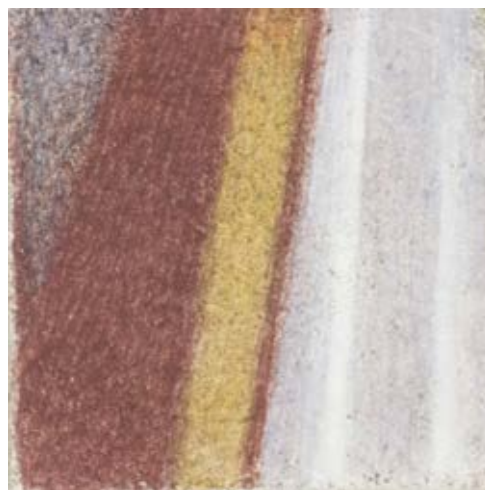
Obr. 5 Kombinovaná technika retuše podložená akvarelovými barvami Winsor & Newton™ Water Colour a dokončená olejoprskyřičnými barvami Schmincke MUSSINI® před umělým stárnutím. Foto: Barbora Vařejková.

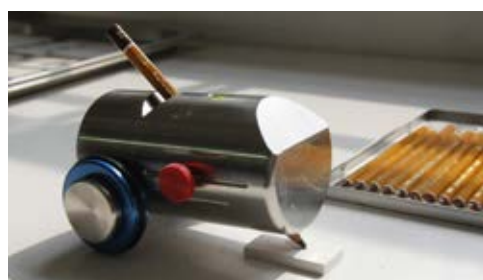
Obr. 4 Metoda měření tvrdosti povrchu – Wolff Wilborn tužkový test. Foto: Petra Zítková

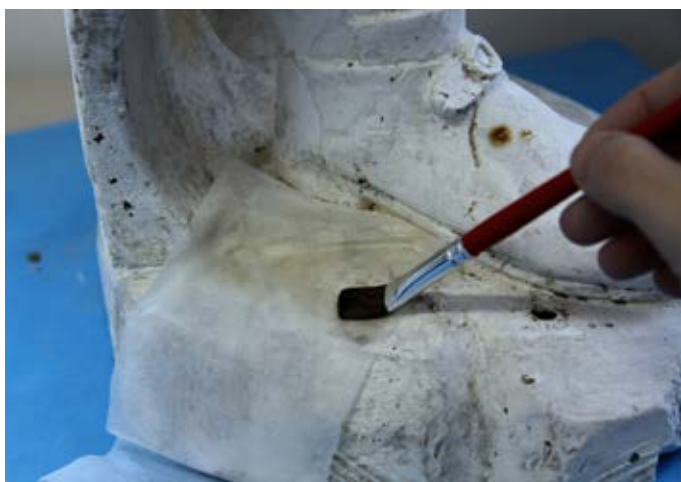
Obr. 10 Aplikace konsolidantu štětcem přes japonský papír na restaurovaném objektu.  
Foto: Petra Zítková
