# SBORNÍK

z prezentačního semináře absolventských prací  
obhájených na Fakultě restaurování v Litomyšli v akademickém roce 2012/2013

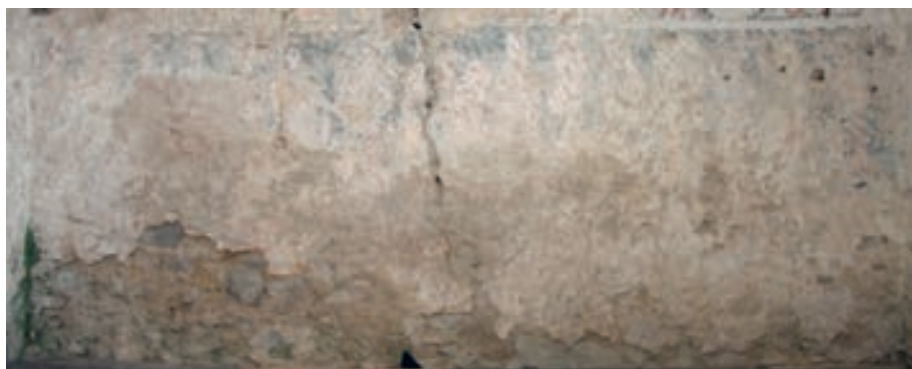
Obr. 1: Spodní figurální pás (celkový pohled) stav před restaurováním.

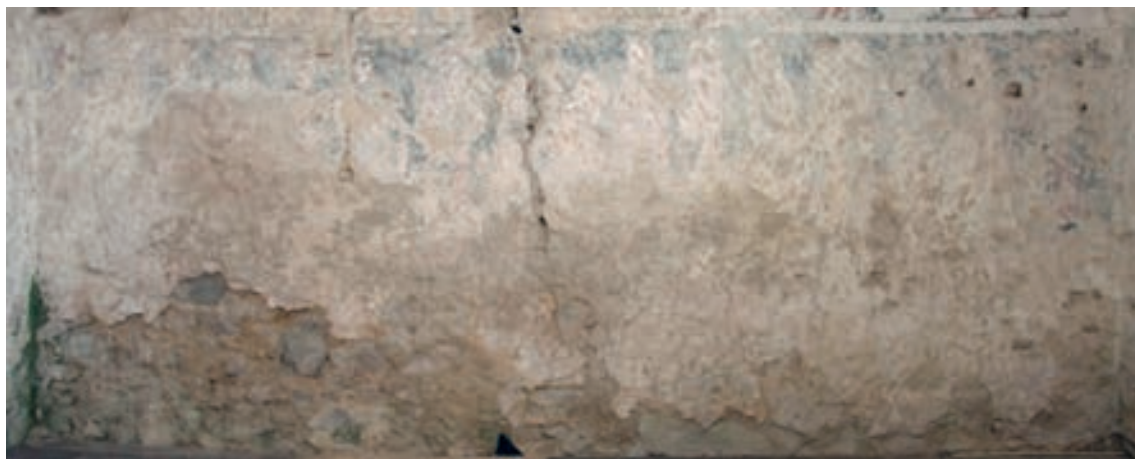
Obr. 3: Spodní figurální pás, celkový pohled, stav před restaurováním.

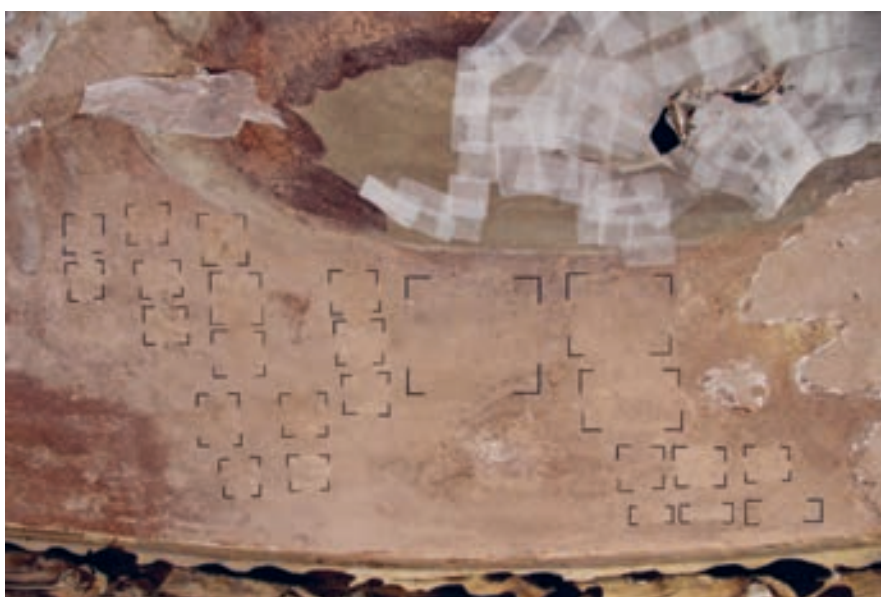
Obr. 1 a 2: Znáznornění jednotlivých zkoušek konsolidace malby *in situ*.

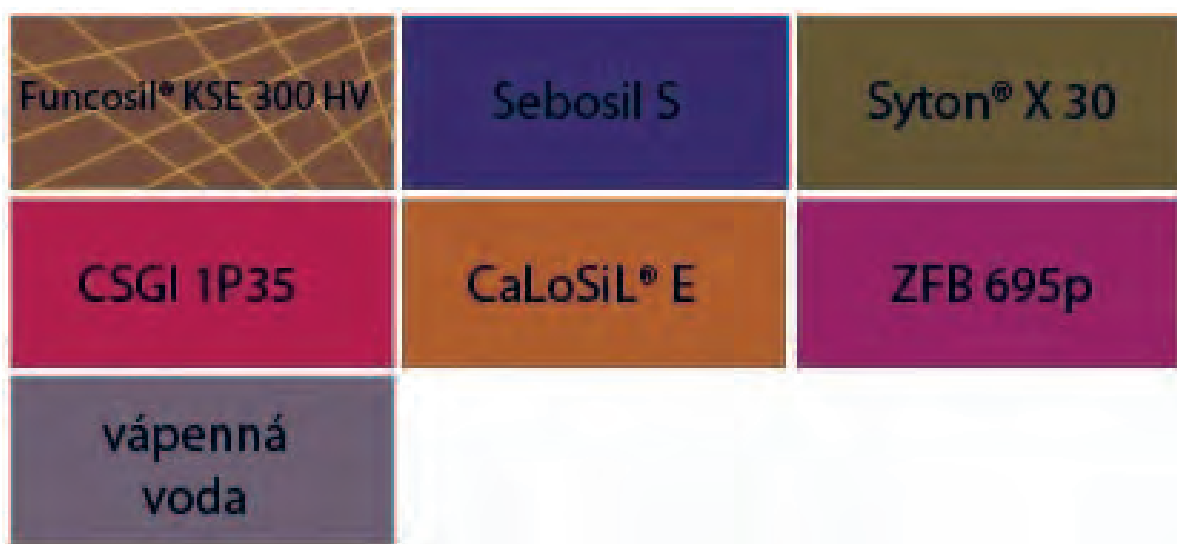
Obr. 3b: Lokalizace jednotlivých zkoušek konsolidantů na modelačním panelu.

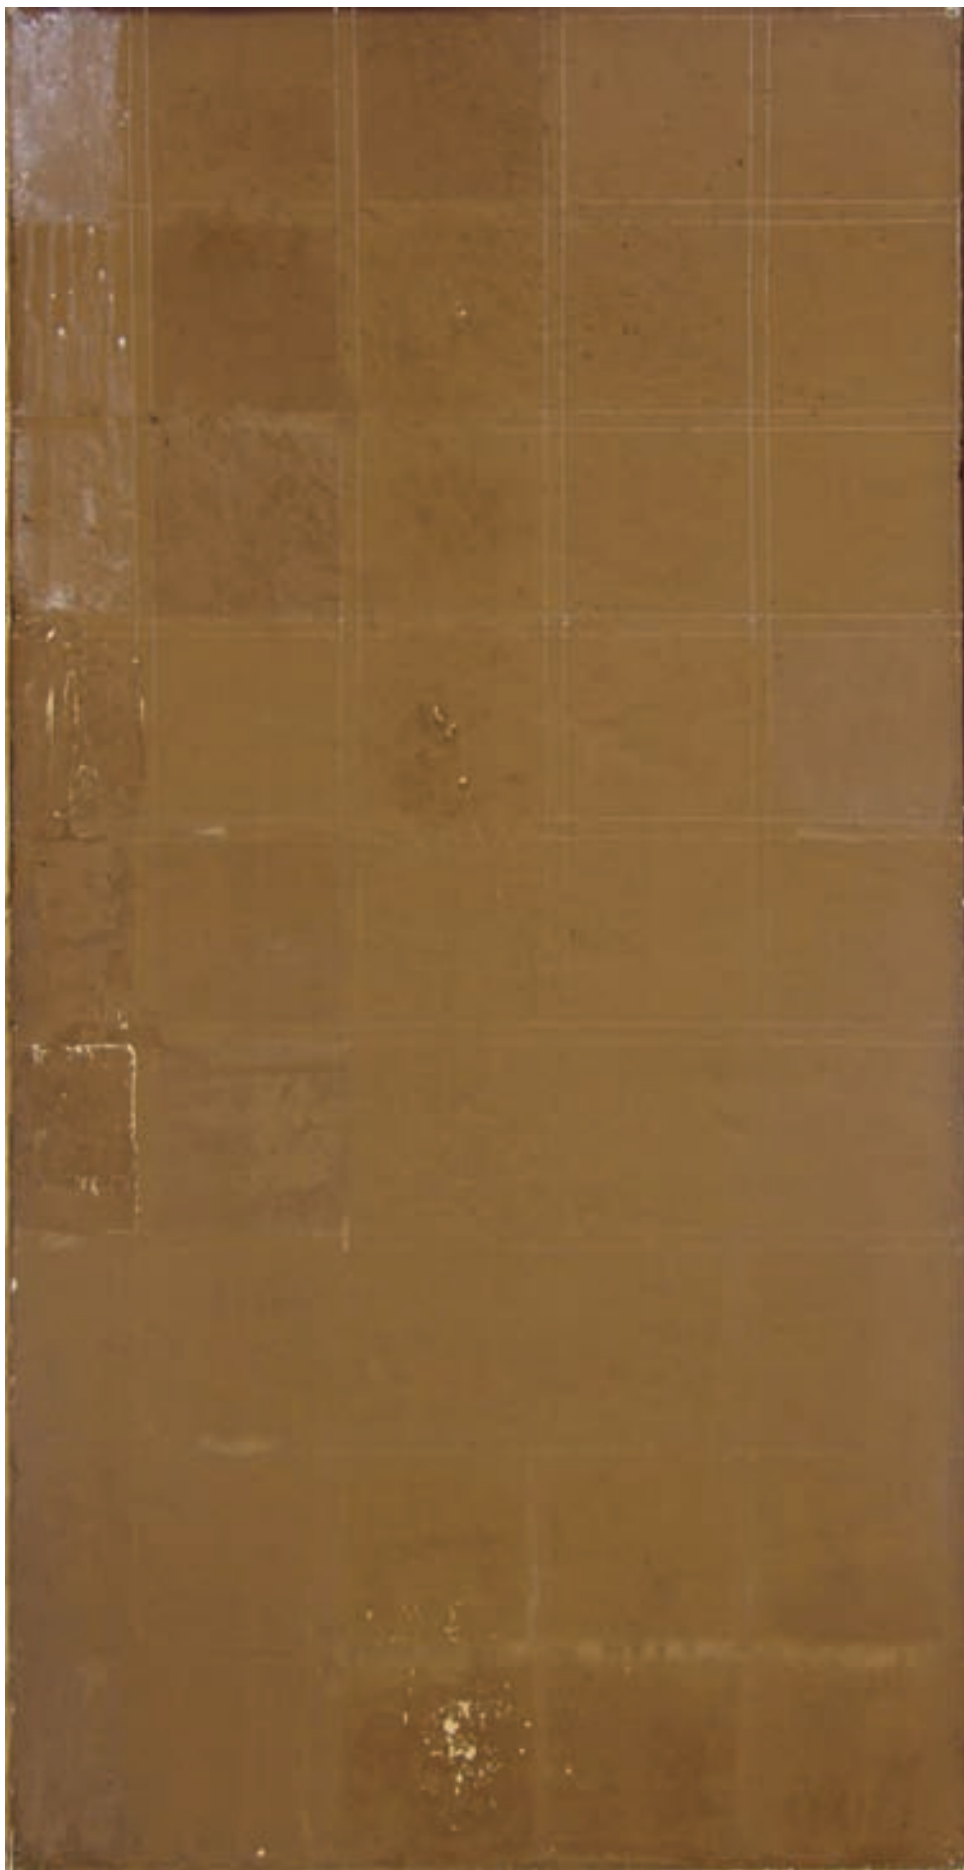
Obr. 4: Panel po aplikaci konsolidantů.

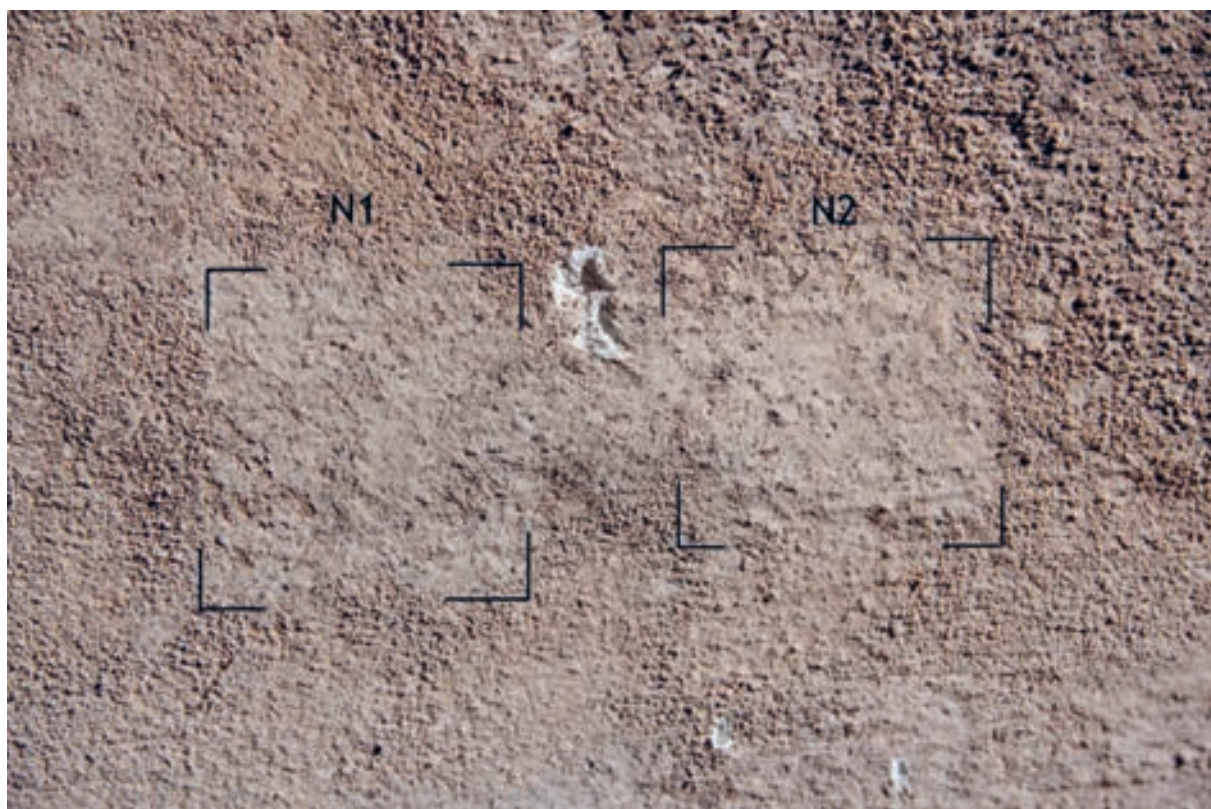
Obr. 5: Příklad zkoušek aplikace konsolidantů na malbě *in situ*

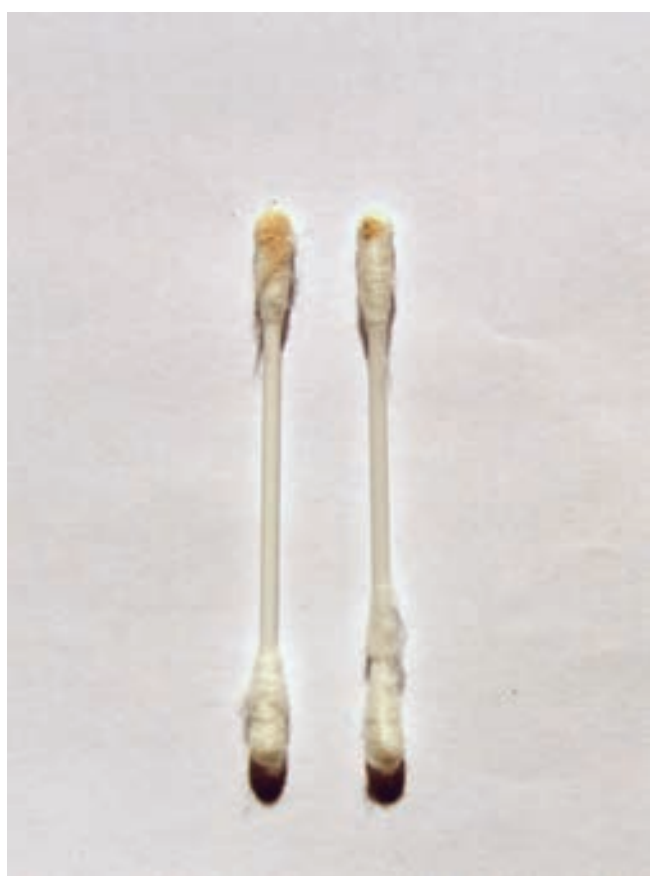
Obr. 6: Tyčinka vlevo = před zpevněním barevné vrstvy; tyčinka vpravo = po zpevnění

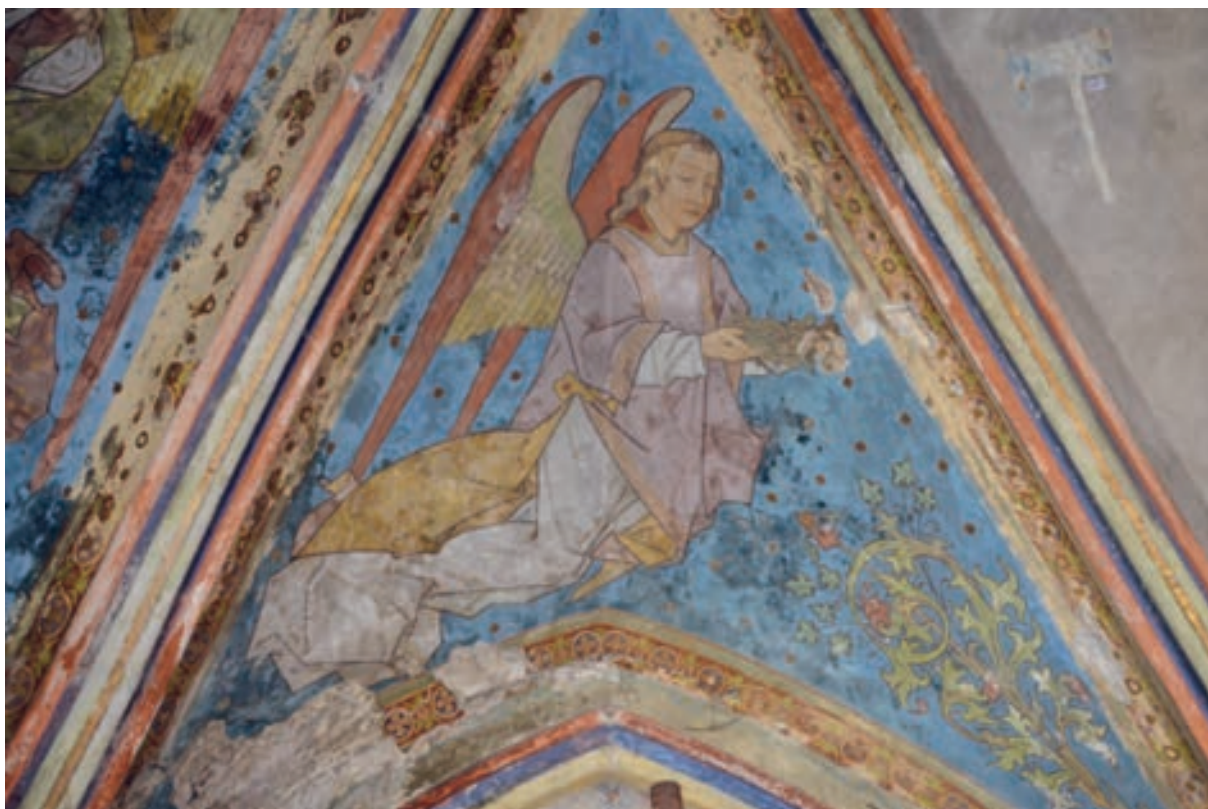
Vlastní restaurátorský průzkum byl zaměřen na zjištění stavu dochování a zjištění poškození a jeho příčin. Konkrétně se jednalo především o určení míry zatížení vlhkostí a vodorozpustnými solemi. Malby ve všech ochozových kaplích jsou výrazně poškozeny dlouhodobým a masivním zatékáním dešťové vody. Na velké části malby došlo k sulfatizaci povrchu, což se projevuje změnou struktury a fyzikálních vlastností barevné vrstvy a jejím výrazným ztmavnutím.

Obr. 2: Referenční úsek v klenbě Řeznické kaple, stav před restaurováním.

Při restaurátorském zásahu byla malba hloubkově zpevněna injektážní směsí Ledan TAI, barevná vrstva byla fixována akrylátovou disperzí Medium für Konsolidierung a defekty byly vytmeleny směsí bílého vzdušného a přírodně hydraulického vápna. Závěrečná retuš a rekonstrukce chybějících částí na tmelech byla provedena minerálními pigmenty pojenými 1% roztokem Primalu AC 35. Koncepce retuší sledovala požadavek investora na doplnění chybějících částí malby a zároveň etický požadavek rozpoznatelnosti restaurátorova doplňku od původní malby. Barevnost doplňovaných míst byla proto volena mírně světlejší než dochovaný originál. Ve figurálních partiích byly doplněny hlavní tvary v základní barevnosti okolí defektu.

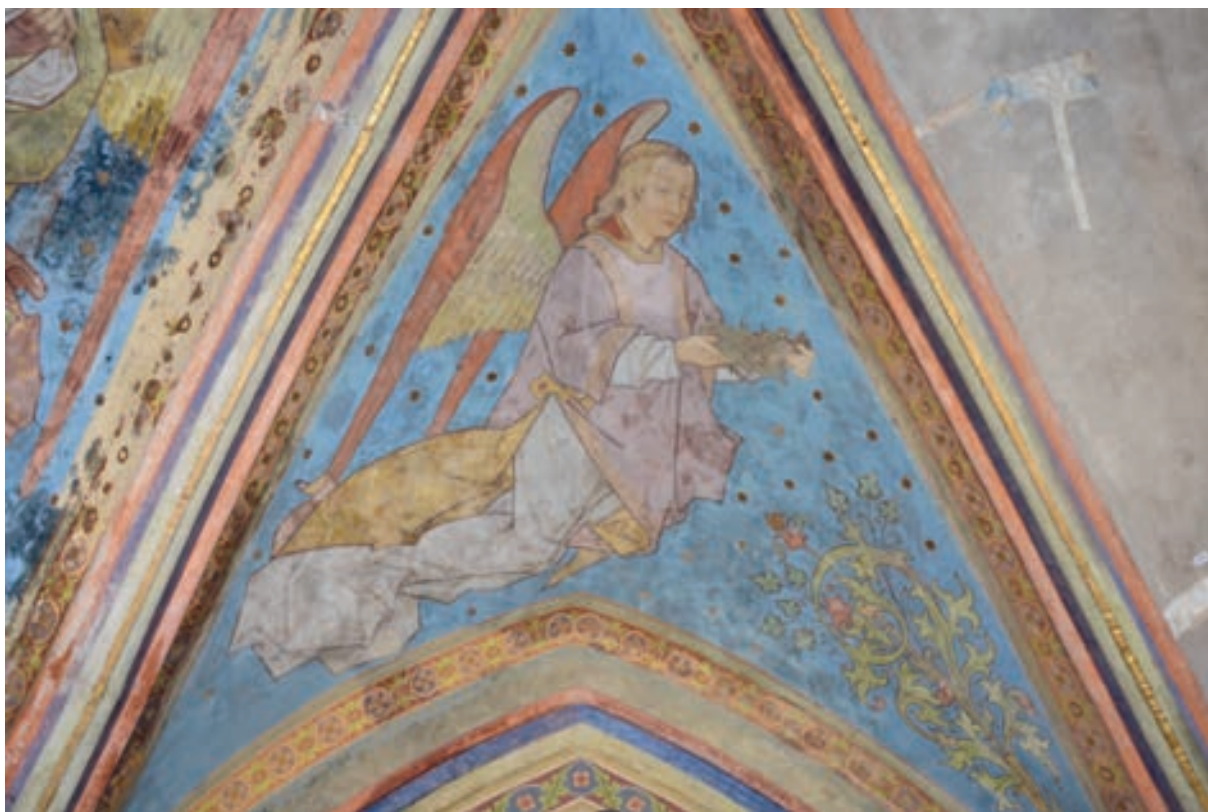
Obr. 3: Referenční úsek v klenbě Řeznické kaple, stav po restaurování.

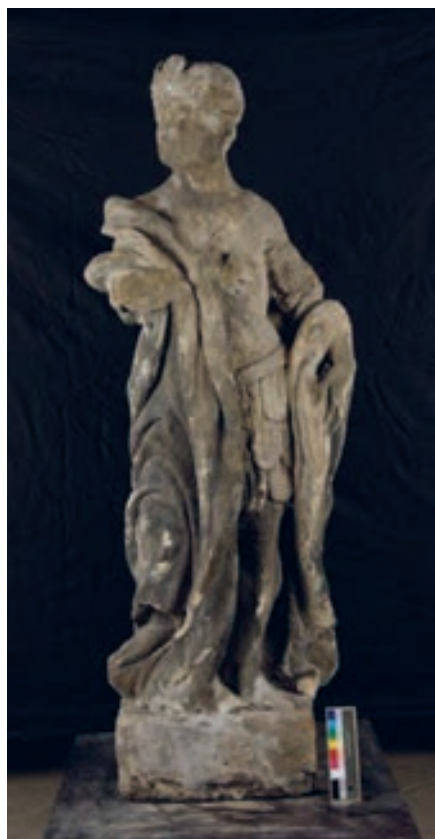
Restaurátorský průzkum prokázal, že se socha nachází ve špatném stavu. Na celém objektu je patrný úbytek původního povrchu kamene, ke kterému došlo působením dešťové vody, která rozpouští méně soudržné složky materiálu a odplavuje je. Socha byla z velké části pokryta tmavými krustami a prachovými depozity a to zejména v místech dešťových stínů, které uzavírají povrch. Pod těmito krustami dochází následně ke korozi. Krusty se tak na některých místech oddělují a odhalují korodující kámen (pískovateň). Na soše se nachází několik druhů vysprávek, z nichž některé již ztratily adhezi a oddělují se od povrchu kamene. Pod těmito tmely dochází také ke korozi. Jiné vysprávky zase nevyhovují svojí barevností a strukturou. Z výsledků stanovení obsahů vodorozpustných solí vyplynulo, že se v povrchových vrstvách objektu nachází mírně zvýšené množství síranových aniontů. Zdrojem síranů jsou s velkou pravděpodobností sádrovcové krusty. Z průzkumu povrchových nečistot vyplynulo, že se v místech odběru vzorků nacházelo několik vrstev povrchových úprav. Tyto vrstvy pravděpodobně náleží ke dvěma nebo třem časovým fázím zpracování povrchu mušlového vápence, ze kterého je objekt vytvořen, včetně pozůstatků restaurátorských zásahů. Z průzkumu jednoznačně nevyplývá, zda byl objekt v době svého vzniku opatřen povrchovými úpravami. Z mikroskopického průzkumu dále vyplývá, že pojivo tmelů z restaurátorských zásahů obsahuje cement. Některé tmely jsou probarvovány ve hmotě pigmenty, na povrchu tmelů se nacházejí barevné retuše. V zajišťujících tmelech je patrně přítomen větší obsah disperze, proto se tyto tmely snáze odstraňují pomocí organických rozpouštědel. Tyto tmely bylo proto možné snímat s pomocí zábalů z Arbocelu s toluenem nebo lihem. Z měření ultrazvukové transmise vyplynulo, že je vrchní vrstva vápence do hloubky několika centimetrů méně kompaktní, což je zřejmě zapříčiněno jeho degradací. Pro konzervační zákrok lze na základě výsledků měření doporučit provedení rozsáhlejší plošné strukturální konsolidace sochy. Z prováděných zkoušek čištění bylo nejšetrnější čištění laserem, které nenarušilo povrch sochy. Tímto způsobem budou očištěny tmavé depozity nacházející se v dešťových stínech

Obr. 1: Stav před restaurováním

Socha byla před započítím prací fotograficky zdokumentována a byly vytvořeny zákresy poškození. Následně byla očištěna od prachového depozitu pomocí štětců a stlačeného vzduchu. Na základě zkoušek byla vybrána metoda čištění laserem. Tato metoda nejšetrněji a nejefektivněji čistila černé krusty. Dále došlo k sejmutí několika dožilých vysprávek, které nevyhovovaly svojí strukturou, barevností nebo tvrdostí. Zajišťující tmely z posledního restaurátorského zásahu, které již nevyhovovaly svojí strukturou a barevností, byly odstraněny pomocí arbocelového zábalu v toluenu. Takto naměkčený tmel byl snadno odstraněn pomocí skalpelu a posléze bylo místo dočištěno vodní párou a kartáčky. Před dalšími kroky byla místa vážně narušená korozí předzpevněna organokřemičitými konsolidanty. Dále byly s pomocí epoxidového lepidla na své místo přilepeny šípy. Po vyžrání lepidla byl lepený spoj vyinjektován. Bylo využito systému na bázi organokřemičitých zpevňovačů. Tímto prostředkem byly také vyinjektovány drobné prasklinky a dutiny na soše. Před odsolováním byla místa, kterým hrozila ztráta materiálu, podtmelena. Tmel byl pojený 25% Paraloidem B72. Tento tmel byl vybrán z důvodů snadné reverzibility. Odsolování bylo provedeno směsí střeleckého písku, kaolinu, Arbocelu a destilované vody. Nejprve byl povrch sochy navlhčen vodou a poté byla na celou sochu nastříkána první vrstva pouze čistého Arbocelu. Po mírném zatuhnutí byly nanášeny další vrstvy, tentokrát již tvořené zmíněnou směsí. Síla zábalu byla do cca 2 cm. Následně byla celá socha zabalena do polyetylenové folie z důvodu snahy docílit pomalejší vysychání zábalu. Nanášení bylo prováděno pomocí fasádní stříkací pistole a stlačeného vzduchu. Zábal byl po 12. dnech sejmut (oškrábán plastovými špachtlemi) a socha byla omyta nízkotlakou vodou. Po vyschnutí byl zábal stejného složení i postupu zopakován, ale pouze na spodní části sochy do úrovně poloviny stehen. Tento zábal byl sejmut po 13. dnech. Povrch objektu byl po očištění laserem barevně velmi nejednotný. Zábaly měly kromě odsolovacího účinku také účinek čistící a došlo po nich k barevnému sjednocení objektu. Po vyschnutí byla některá místa dočištěna pomocí mikroabrazivní metody. Zároveň byla upravována struktura starých tmelů, které byly příliš utažené. Nepříjemné hrany byly zbroušeny brousky a celé povrchy tmelů

byly opískovány. Celá socha byla zpevněna pomocí organokřemičitého konsolidantu poléváním. Po zrestaurování sochy byla ověřena úspěšnost konsolidace pomocí ultrazvukové transmise. Na základě měření, kdy došlo k celkovému průměrnému zvýšení rychlostí ultrazvuku o cca 34 % lze konstatovat, že strukturální konsolidace sochy byla účinná. Plastické retuše byly prováděny tmely, které byly vybrány na základě zkoušek. Jedná se o tmely pojené hydraulickými vápny Tradical PF80 a PF70 s přidáním Románského cementu. Jako plnivo bylo použito směsi písku a drceného vápence. Barevnost směsi byla docílena pouze s pomocí písku bez přidání pigmentů. Pro zlepšení vlastností tmelů byla přidávána 5% akrylátová disperze Sokrat 2802. Rozsah tmelení byl po dohodě se zástupci NPÚ minimální. Doplnky byly omezeny pouze na místa, která pomohla k vizuálnímu zklidnění a scelení celé sochy. Barevná retuš byla také provedena s cílem vizuálně sjednotit povrch sochy. Retuší byly opticky zapojeny nové doplňky a také staré, které zde byly ponechány. Některá místa bylo nutné před barevnou retuší zesvětlit. Toho bylo docíleno přetupováním těchto míst řídkým tmelem. Tmel byl zředěn přidáním 5% akrylátové disperze Sokrat 2802. Pro samotnou barevnou retuš bylo použito světlostálých pigmentů Bayferrox, které byly dispergované v lihu a fixované 1% roztokem Primalu AC33.

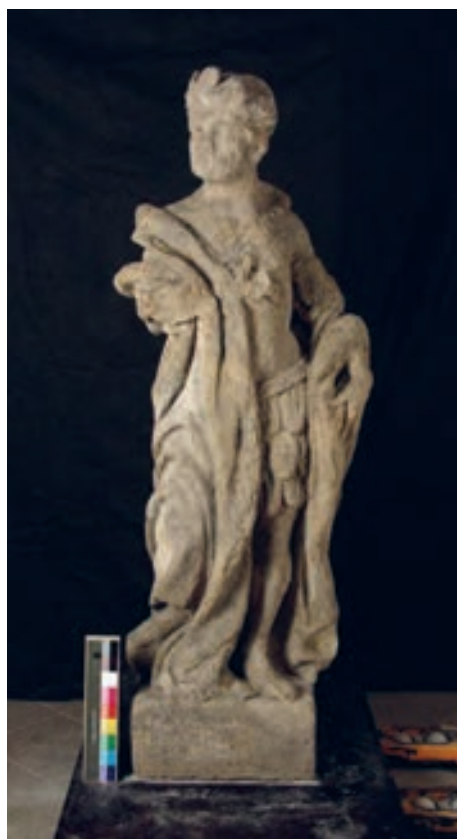
Obr. 2: Stav po restaurování

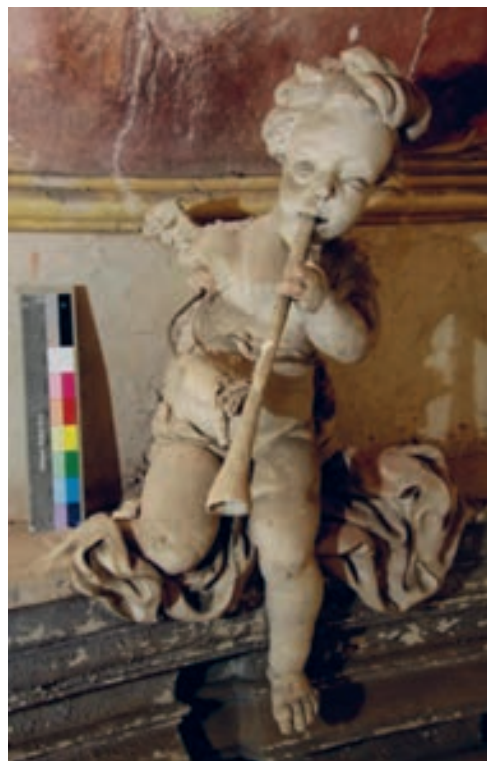
Obr. 1: Stav před restaurováním

Všechny plastiky byly silně znečištěny prachovým depozitem, trhliny vytvořené ve štukové masě měly za následek vsáknutí vody do jádra, kde kovové armatury začaly korodovat a rozpínat se. Štuk a kovové armatury se rozpínají odlišně, tudíž započalo oddělování štukové masy od armatur a docházelo k úbytku celé autentické modelace.

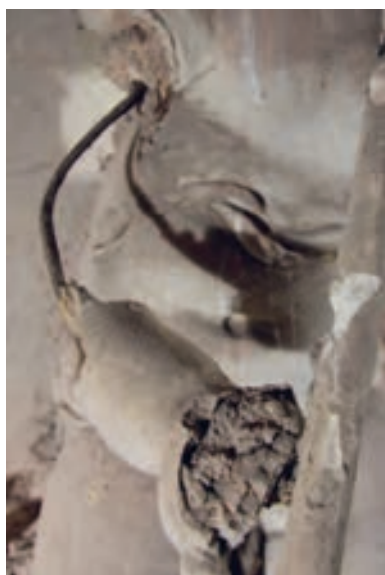
Putti č. 12, v pořadí druhý po levici Boha otce, byl výrazně poškozen v horních partiích těla, na pravé ruce došlo k velkému úbytku původní modelace v celém souvrství, prakticky po ní zbyla pouze armatura s fragmentem dlaně. Značně poškozeny byly i prsty levé ruky a pravé křídlo bylo odlomeno, přičemž chybějící část nebyla nalezena. Na celé postavě se vyskytovalo několik hloubkových trhlin v oblasti krku a dolní končetiny, praskliny

Obr. 2: Detail poškozené ruky

Praktická část bakalářské práce spočívala v restaurování referenčního objektu Putti č. 12. Nejprve byla plastika za pomoci štětců a čistících hub očištěna od prachu a ulpělých nečistot, bez problému byla odstraněna i spadaná malta. Obnažené kovové armatury byly očištěny od rzi a ošetřeny antikoročním nátěrem. Před samotným doplňováním musely být zajištěny trhliny a praskliny na celé plastice. Byl k tomu použit injektážní prostředek na vápenné bázi. Problematické partie, především nohy, kterým hrozilo odpadnutí, byly preventivně injektovány epoxidovou pryskyřicí. Aby byla plastika kompletně připravena pro rekonstrukci, byla přilepena oddělená pravá ruka od píšťaly, dále vytvořena štuková destička a osazena na torzo křídla tak, aby byla použita stejná technika jako při samotném vzniku.

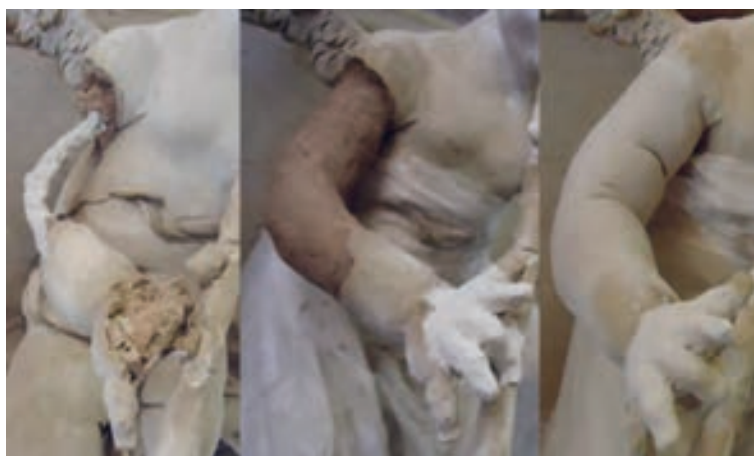
Obr. 3: Postup doplňování

doplněním bylo důležité, aby byl podklad dostatečně penetrován vodou a nedocházelo k oddělování doplňků. Partie křídla byla doplněna stejnou technikou, tzn. vytvořením profilované destičky, na kterou byla následně nanесena svrchní štuková vrstva. Modelace se odvíjela od ostatních dochovaných tvarů křídel. Tvary pírek byly vyráběny špachtlí do čerstvé malty. Pravá ruka musela být doplněna v celém souvrství. Postupováno bylo stejným způsobem jako u originálu. Nejprve byla na armaturu nanесena resp. namačkána směs sádrovápenné malty. Po zatuhnutí se mohlo přistoupit k nanесení jádrové vrstvy. Ta se nanášela ve dvou fázích a nechala se mírně zatuhnout. Povrch byl upraven zdrsněním pro lepší adhezi finální štukové vrstvy. Modelovaná štuková vrstva byla na závěr upravena tahy štětce, vedenými do ještě čerstvé malty. Prsty byly namodelovány finální štukovou maltou podle tvarů na ostatních dochovaných anděličcích.

Pro doplnění chybějících partií byla vybrána směs, která v testování vykazovala nejlepší vlastnosti. Tato směs obsahovala plnivo z křemičitého písku přesátého a míseného podle frakcí, které byly zjištěny u originálního materiálu, jako pojivo bylo použito vápenného hydrátu. Před samotným

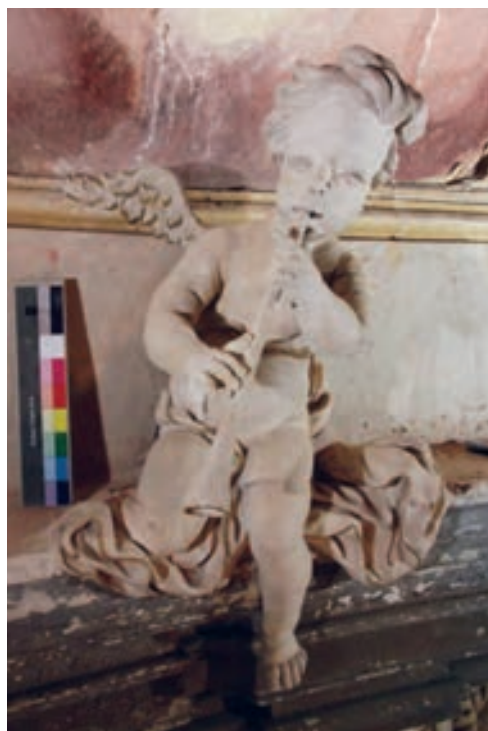
Obr. 4: Stav po restaurování
