**e-Monumentica** | elektronický odborný recenzovaný časopis věnovaný tématu mezioborové spolupráce v oblasti péče o památky a kulturní dědictví

# The Design and Evaluation of Injection Grouts for the Reattachment of Historic Plaster in St Mary's Church, Põide, Estonia

## THE DESIGN AND EVALUATION OF INJECTION GROUTS FOR THE REATTACHMENT OF HISTORIC PLASTER IN ST MARY'S CHURCH, PÕIDE, ESTONIA

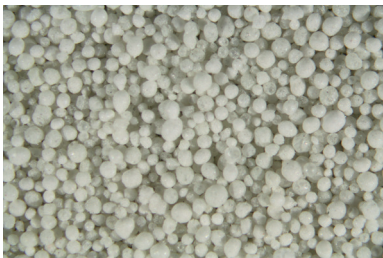
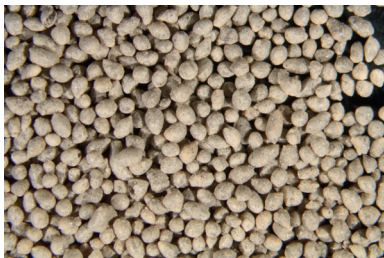
| Poraver 0,25–0,5 mm<br>(mag. x 10) | Liaver 0,25–0,5 mm<br>(mag. x 10) | Fillite 160 W 5–180 µm<br>(mag. x 63) |

Tbl. 3 The optical microscope photographs of the three light-weight fillers used in the experiments. Photos: courtesy of Romana Rajtárová

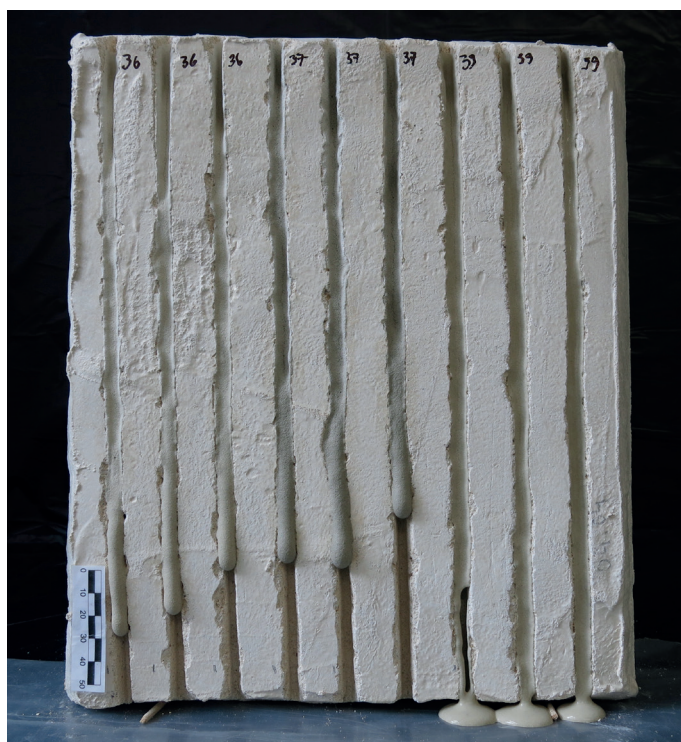
Pic. 1 Plastered panel for the fluidity test. Photo: Varje Öunapuu

This test is an adaptation of the test described in the Getty manual on pages 75–77.<sup>[15]</sup> According to the manual, the aim of this test was to compare the ability of different grouts to flow in vertical channels cut into the plaster. For this experiment Aeroc (now Bauroc) building blocks made of aerated concrete, in size of 250 x 300 x 50 mm, were covered with a 25 mm thick layer of the imitation mortar. Panels were matured in high relative humidity conditions ( $T = 15 \pm 1^\circ\text{C}$ ;  $\text{RH} = 91 \pm 1\%$ ) for one week, and then for approximately 8 weeks (55 days) in dryer conditions ( $T = 19 \pm 1^\circ\text{C}$ ;  $\text{RH} = 73 \pm 3\%$ ). After curing, 5 mm wide channels were cut in the plaster with a drywall hand saw. The space between the channels was about 15–20 mm. The depth of the channels was about 7–8 mm.

To carry through the experiment the panel was placed vertically, and 5 ml of grout was injected into the top of the channel to measure the length of flow. Each grout was tested three times and the average of the results were calculated. Results were characterised by the length of flow, and were given an evaluation marks from 0 to 5 – the lowest marks were given to the grouts which flowed the longest distance, and therefore presented the best results.

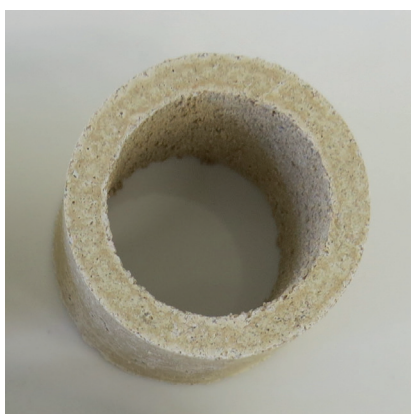
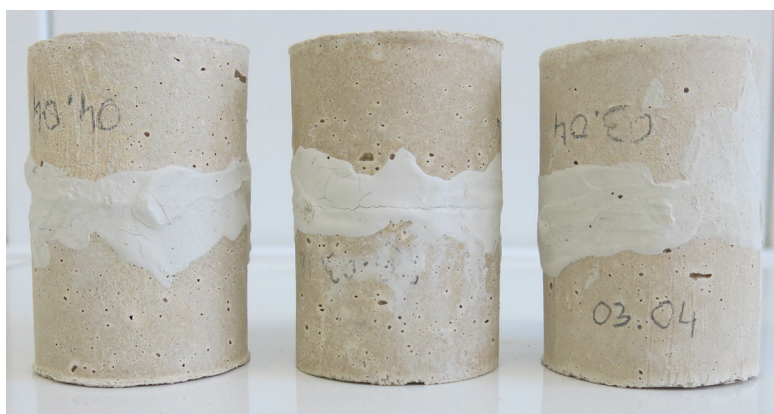
Pic. 2 and 3 Cylinders glued together with the mixture of NHL5 and water. Photos: Varje Õunapuu

The experiment with the plaster cylinders was done to observe the volume shrinkage of the grouts, as well as the adhesion between the cylinder-shaped plaster specimen and the grouts. Plaster specimens were prepared out of the mortar imitating the properties of the historic plaster. The fresh mortar, consisting of NHL5 (250 g), sand (200 g), crushed marble (50 g), and water (200 g) was put in cylinder shaped detachable casts and let to cure for a few days, until the mortar was hardened enough to be removed from the casts. The inner surface of the specimen was coarsened before it was taken out of the cast, and left to cure for 28 days. The dimensions of the cylinder casts were 40 x 40 x 5 mm. To prepare the cylinders with higher volume, two specimens were glued on top of each other with the mixture of NHL5 and water. This created 80 mm high cylinders, where shrinkage would be more visible. Each grout was injected into two cylinders. After 21 days of curing, the specimens were cut in half to evaluate shrinkage. Specimens were documented by taking photos from the top, bottom, and after cutting in half. Test results were visually evaluated and each result was given a mark from 0 to 4. Lowest marks were given to the results with the least of visible shrinkage cracks. Adhesion between the cylinder and the grout was examined with the optical and scanning electron microscope.

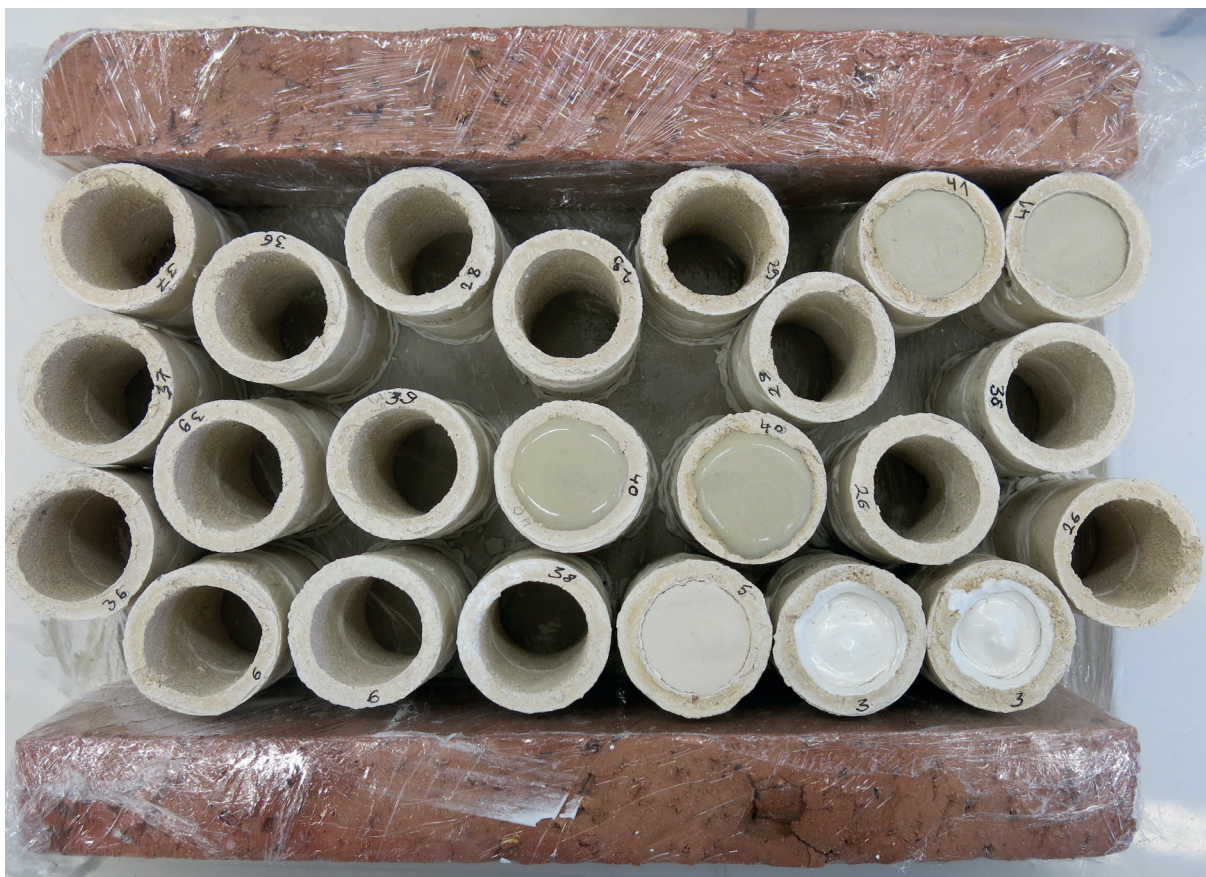
Pic. 4 and 5 Casting the grouts inside the cylinders. The cured grout in the cylinder cut in halves. Photos: Varje Õunapuu

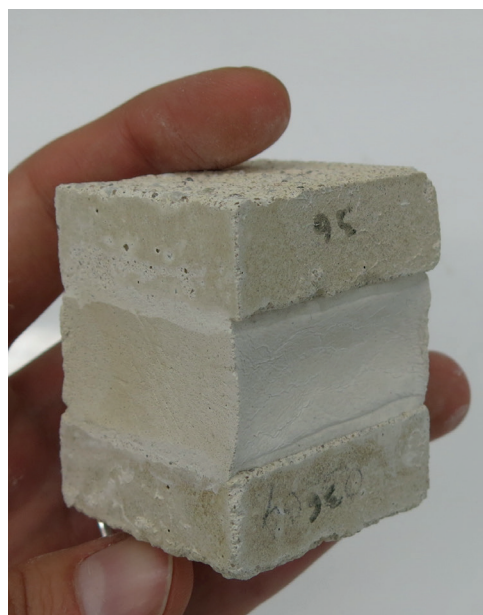
Pic. 6 Prepared test specimen for the adhesion test. Cured injection grout between two pieces of imitation mortar. Photo: Varje Õunapuu

The aim of the adhesion test was to measure the tensile strength of the selected injection grouts. Liquid grout was casted between the two specimens ( $40 \times 40 \times 20$  mm) made from the imitation mortar. Cast samples matured in the humid conditions ( $T = 15 \pm 1^\circ\text{C}$ ;  $RH = 91 \pm 1\%$ ) for seven days and were then moved to the less humid conditions ( $T = 19 \pm 1^\circ\text{C}$ ;  $RH = 73 \pm 3\%$ ) for another 21 days. After 28 days solvent exchange drying method was applied to stop the hydration in the specimens. Samples were placed in a plastic container, soaked in isopropyl alcohol ( $\text{C}_3\text{H}_8\text{O}$ ), and tightly sealed for two days. After two days, samples were removed from the solvent and left to dry in the laboratory ventilation hood until the solvent was evaporated. The time of evaporation varied depending on the size of the samples. Specimens were stored in air-tight conditions until the measurements were carried out. The adhesion test was performed according to the standard ISO 4624:2016 or ČSN 73 2577. With the measurement device: FPZ100/1, VEB Thüringer Industriewerk, Rauenstein, loading with crosshead speed 2,1–64 mm/min. The test was applied only to the three selected grouts to control the adhesive capacity, and therefore evaluation marks were not given.

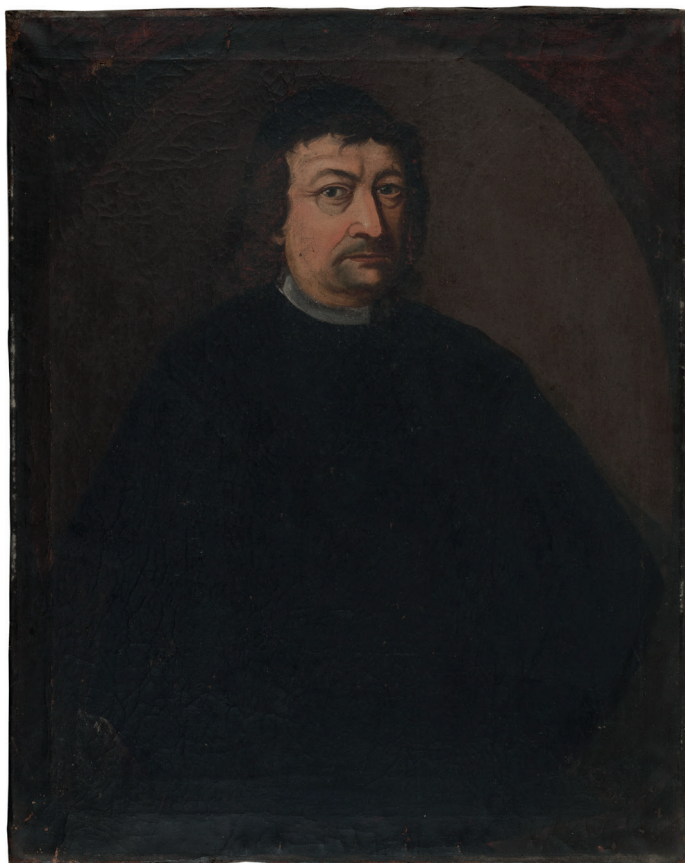
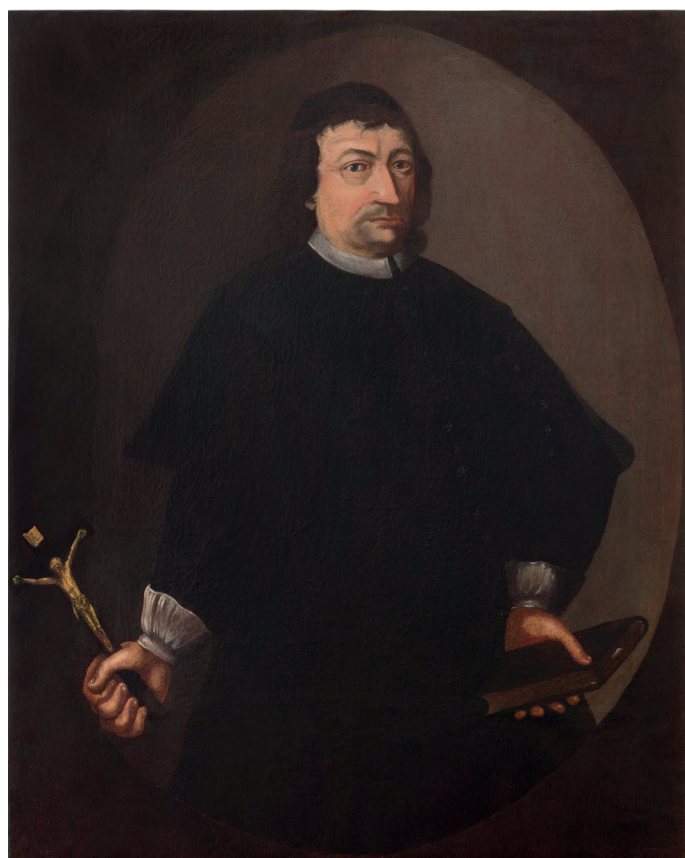
Obr. 1–2 Portrét Václava Františka Tichého (1686–1753), osobního děkana a faráře v Holicích v letech 1716–1753, olej na plátně, 1722. – Holice, Římskokatolická farnost. (1) Stav před restaurováním. Foto: R. Martinek, 2016; (2) Stav po restaurování. Foto: V. Krajíček (2018)

Restaurování obou obrazů bylo provedeno v souladu s původním záměrem, který byl dohodnut a odsouhlasen zástupcem vlastníka. V případě portrétu P. Tichého by se mohlo zdát, že došlo k dezinterpretaci celkového vyznění díla a námi doplněné části obrazu se neopírají o přesné obrazové podklady z doby ještě před jeho zmenšením. Jednalo se nám především o opravu nevhodné kompozice, vzniklé oříznutím na konci 19. století, a domníváme se, že doplněné části jsou vhodné a autorskou malbu nijak nenarušují. Retuše a rekonstruované části jsou od originální malby důsledně rozlišeny čárkovanou retuší. V současné době se pro obraz s portrétem P. Tichého nepodařil najít odpovídající dekorativní rám, který by jej vhodně adjustoval, a je tak prezentován bez rámu. Portrét P. Alexia de Lowczicz má původní velikost a byl tak navrácen do stávajícího dekorativního rámu z konce 19. století. Oba obrazy jsou v současné době vystaveny na faře v Holicích.

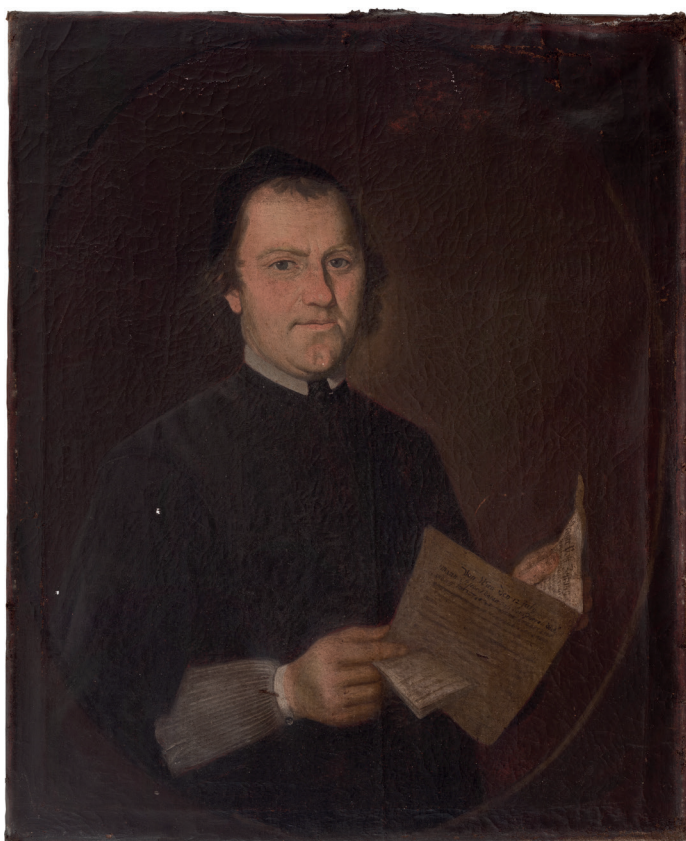
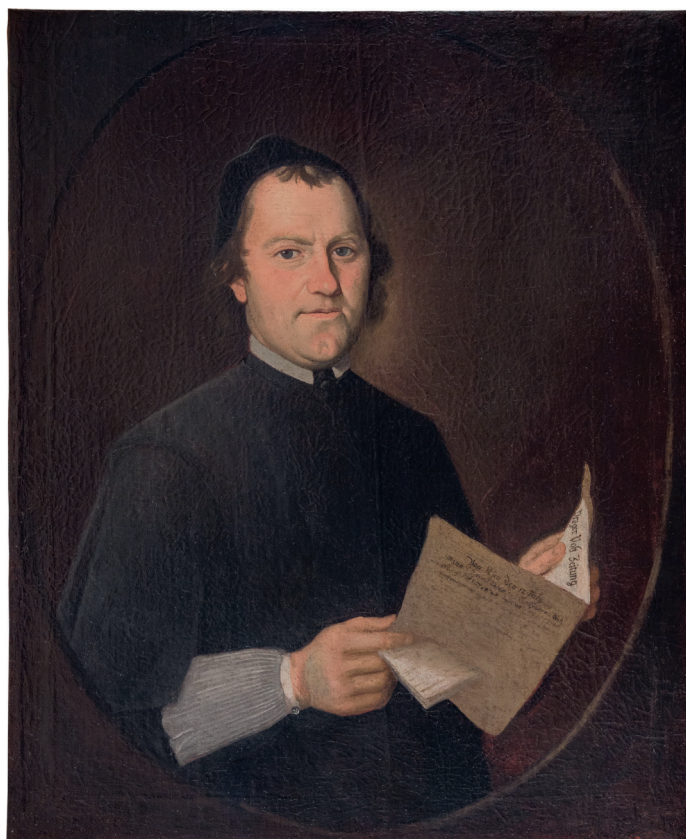
Obr. 3–4 Portrét Daniela Johanna Alexia z Lowcicz (1706–1794), faráře v Holicích v letech 1753–1793, olej na plátně, kolem 1760. – Holice, Římskokatolická farnost. (1) Stav před restaurováním. Foto: V. Krajíček, 2017; (2) Stav po restaurování. Foto: V. Krajíček (2017)

ským řádem. Nechybí mu ani domácí ležerní čapka zv. *birettino* (někdy též *mitrella*), používaná při neformálních příležitostech mimo kostel a úřad. Jemně plizované manžety nasazené na rukávy taláru má sepnuty drobným knoflíčkem, obvykle ozdobeným kamenem.<sup>25</sup> Portrét restaurovali v Litomyšli v letech 2017–2018 Vojtěch Krajíček a Monika Lacinová Bělohávková pod odborným dohledem Jiřího Láta.

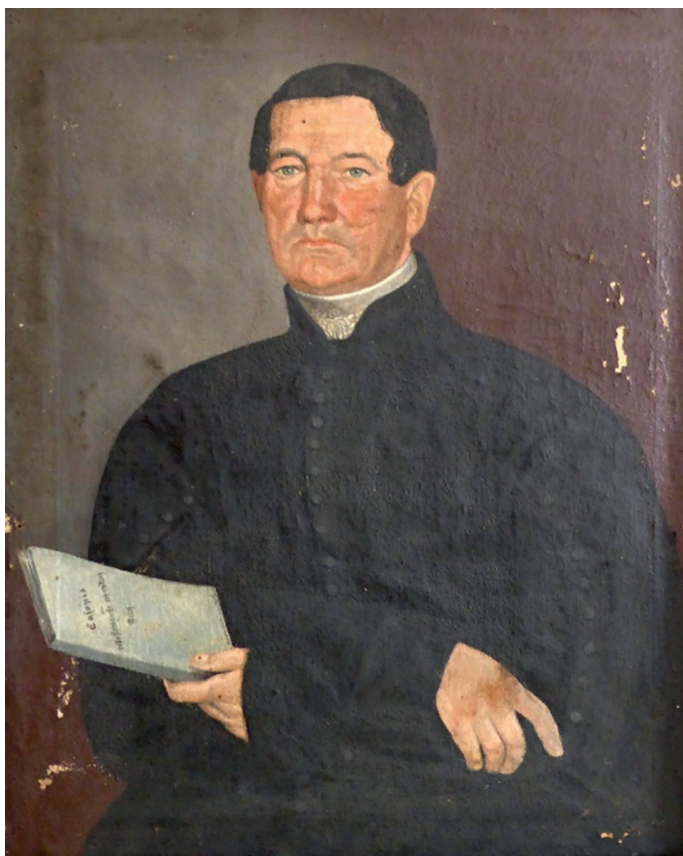
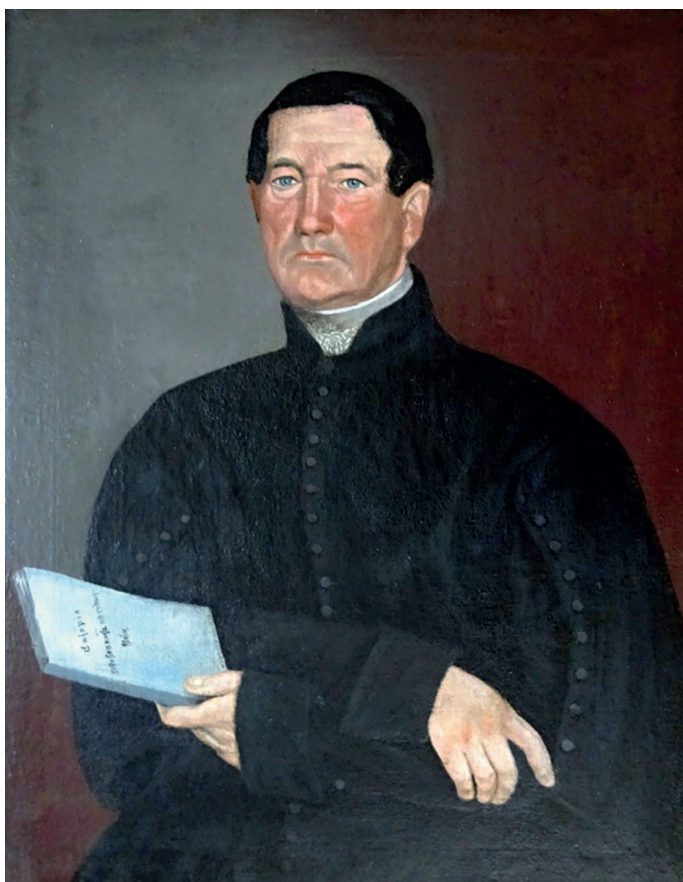
Obr. 5–6 Wenzl Koutnik, Portrét Karla Štěpánka (1781–1850), osobního děkana a faráře v Holicích v letech 1836–1850, olej na plátně, 1849. – Holice, Římskokatolická farnost. (1) Stav před restaurováním. Foto: R. Martinek, 2016; (2) stav po restaurování. Foto: H. Vítová (2020)

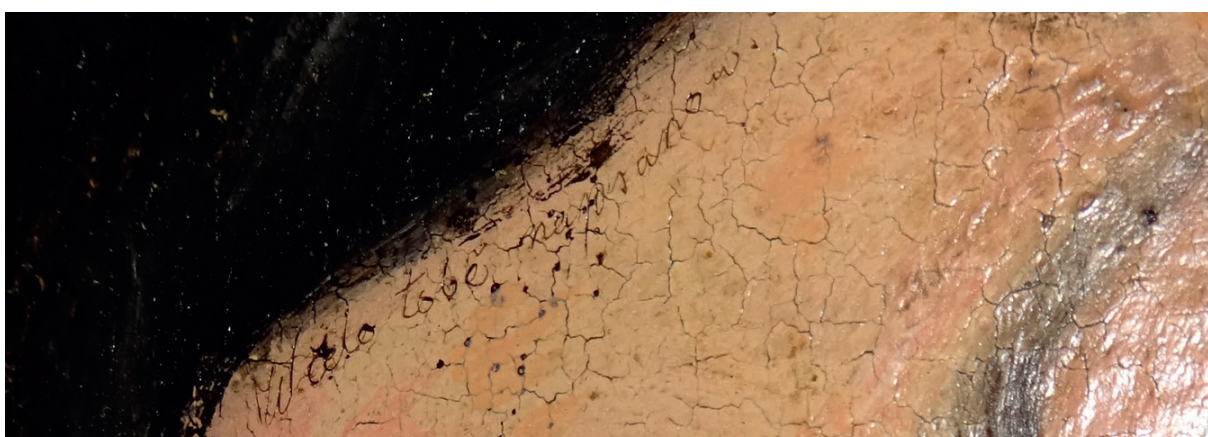
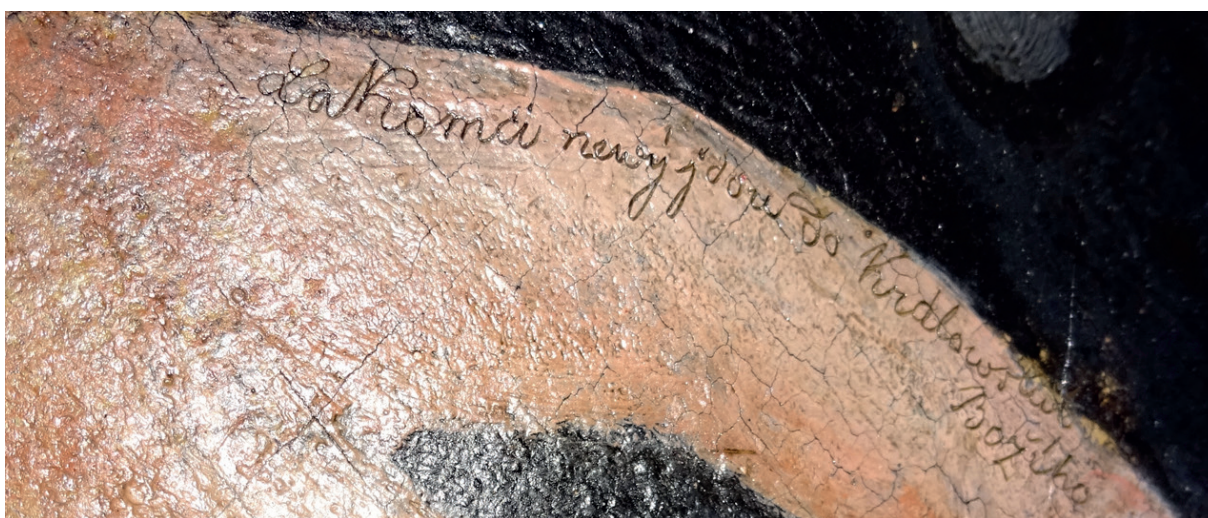
Obr. 7–10 Wenzl Koutník, Portrét Karla Štěpánka (1781–1850), osobního děkana a faráře v Holicích v letech 1836–1850, olej na plátně, 1849. – Holice, Římskokatolická farnost. Detaily epigramu vepsaného do tváře a prstu kněze. Foto: H. Vítová (2020)

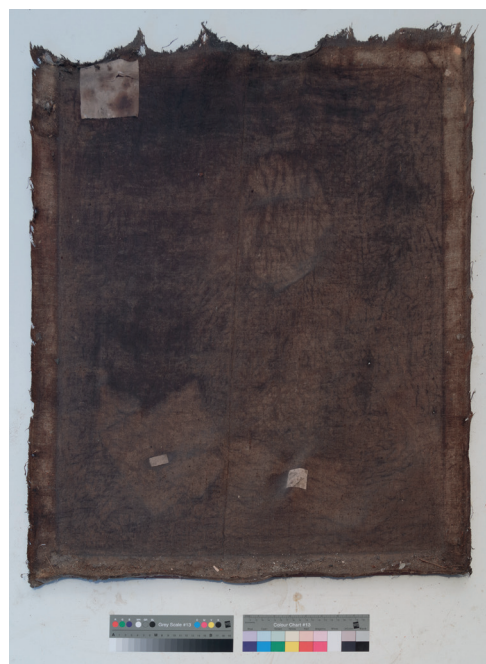
Obr. 9 Stav obrazu po sejmutí z napínacího rámu. Viditelné potrhání plátna na okrajích, záplaty a povrchové znečištění. Foto: V. Krajíček (2018)

Restaurování bylo opět započato nezbytnou fixáží malby a sejmutím plátna z napínacího rámu.<sup>122</sup> Následně bylo provedeno mechanické čištění zadní strany plátna.<sup>123</sup> Vzhledem k velké četnosti menších trhlin v plátně bylo přistoupeno k celoplošnému nažehlení. Na očištěnou rubovou stranu byla nanесena voskopryskyřičná směs<sup>124</sup> a celý obraz byl nažehlen na nové plátno. Následovalo sejmutí fixačního přelepu z povrchu malby,<sup>125</sup> při jehož odstranění byly částečně sejmuty také nečistoty. Mladší lakové vrstvy, které zůstaly na povrchu, byly ztenčovány za neustálé kontroly pod UV světlem, aby nedošlo k poškození starších lakových vrstev s barevnými lazurami.<sup>126</sup> Po ztenčení lakových vrstev bylo plátno napnuto na nový napínací rám klínového typu<sup>127</sup> a poté byla provedena plastická retuš voskopryskyřičným tmelem a barevná retuš.<sup>128</sup> Finální lakování bylo provedeno saténovým lakem ve spreji.<sup>129</sup>

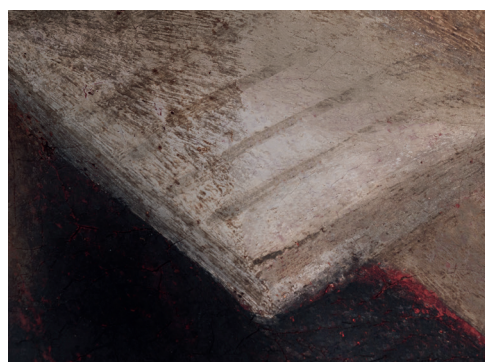
Obr. 11 Detail malby během čištění a ztenčování lakových vrstev. Foto: V. Krajíček (2018)

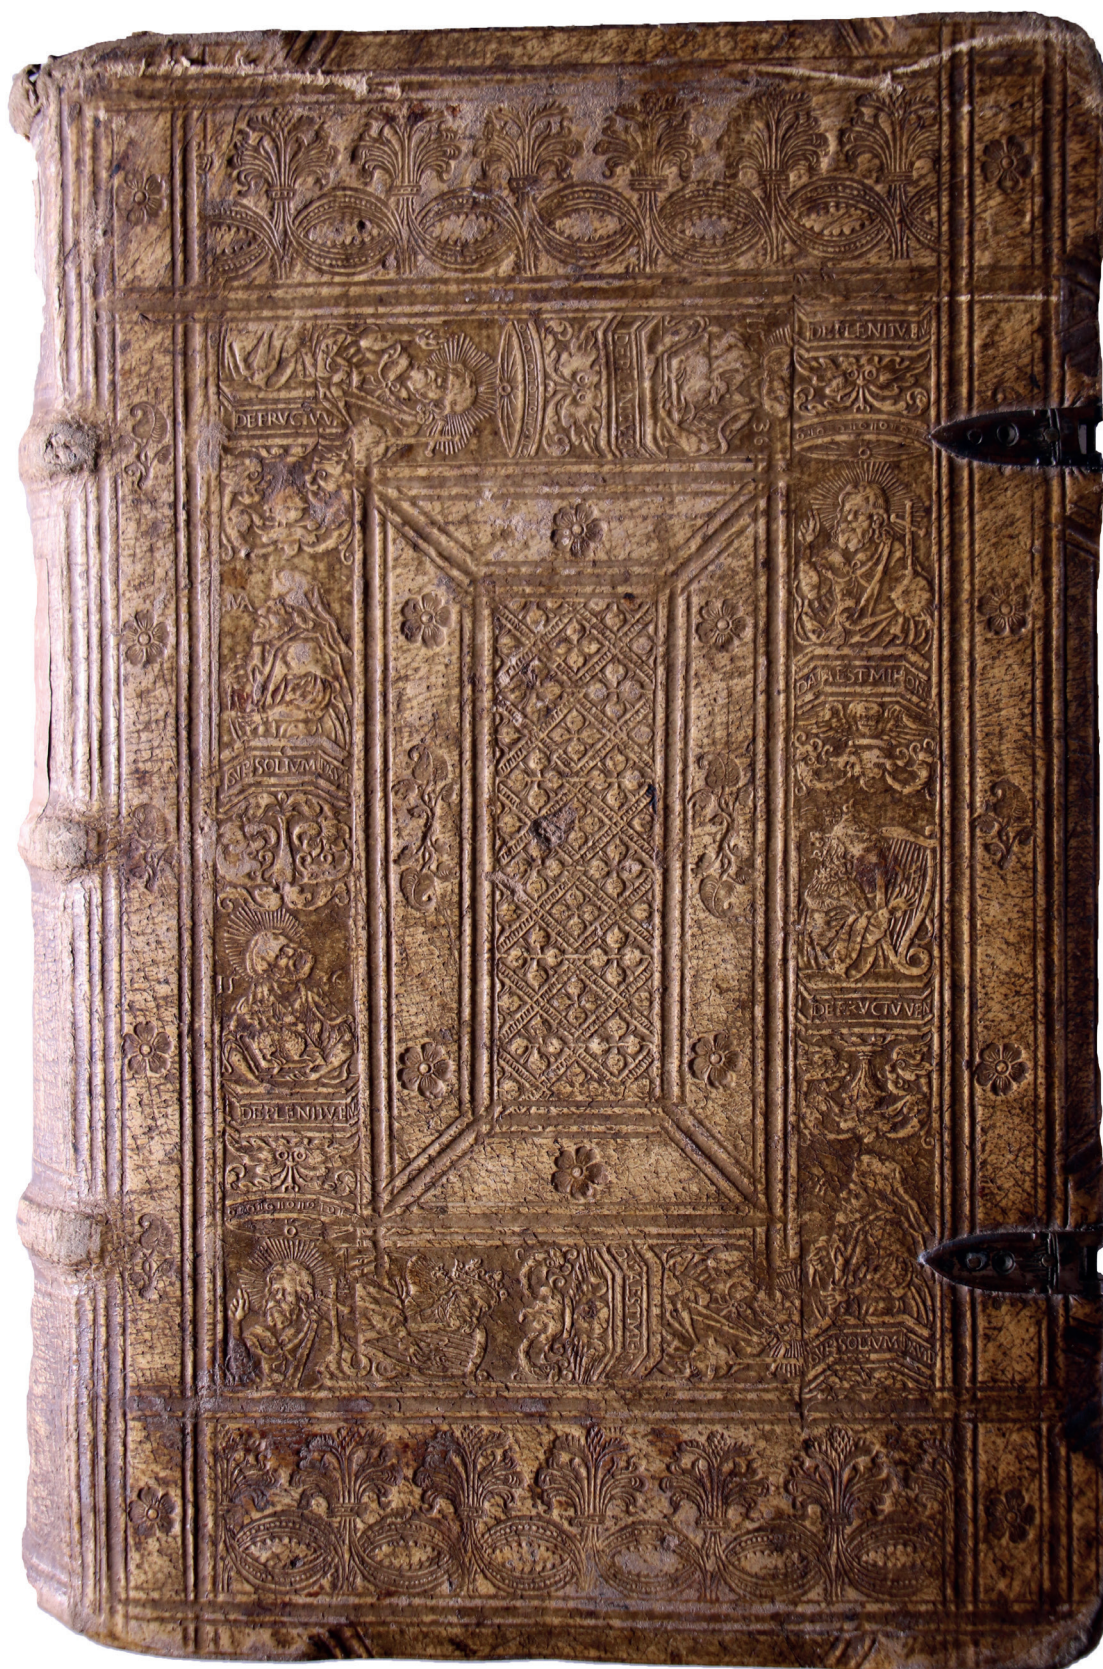
Obr. 2 Ukázka historické knižní vazby se slepotiskem, piaristická knihovna v Litomyšli. Foto: Martina Zychová

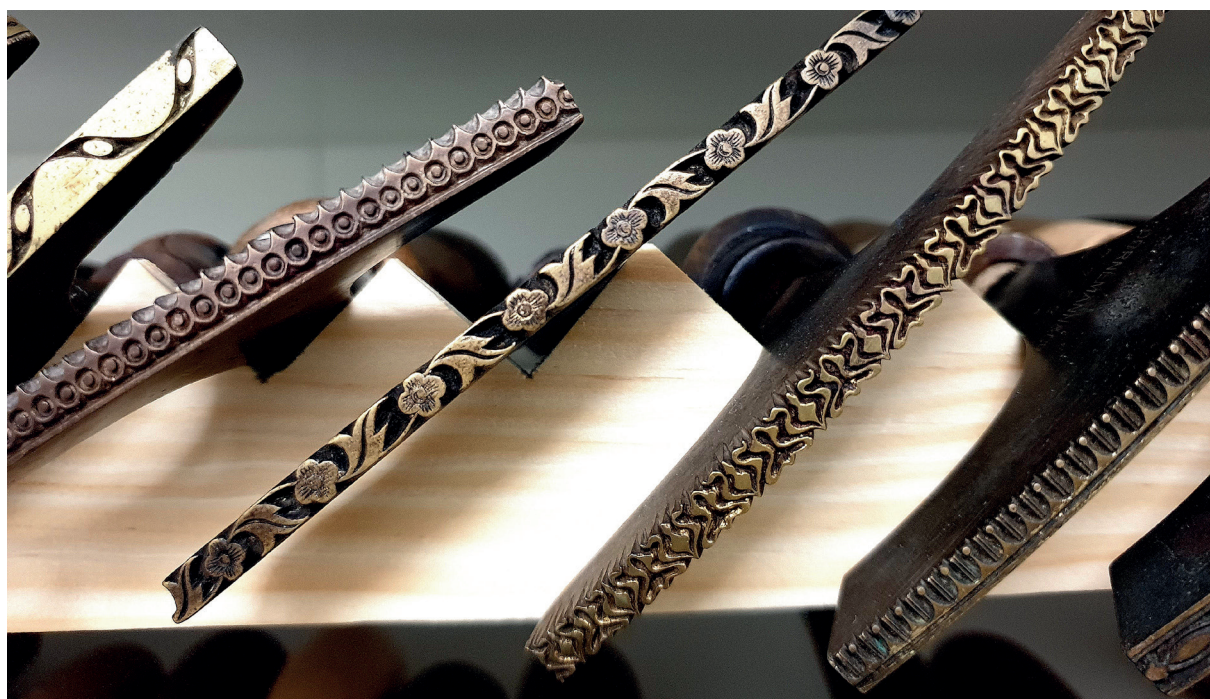
Obr. 5 Slepotoskové nástroje (filety), soukromá sbírka Ivana Kopáčka. Foto: Martina Zychová

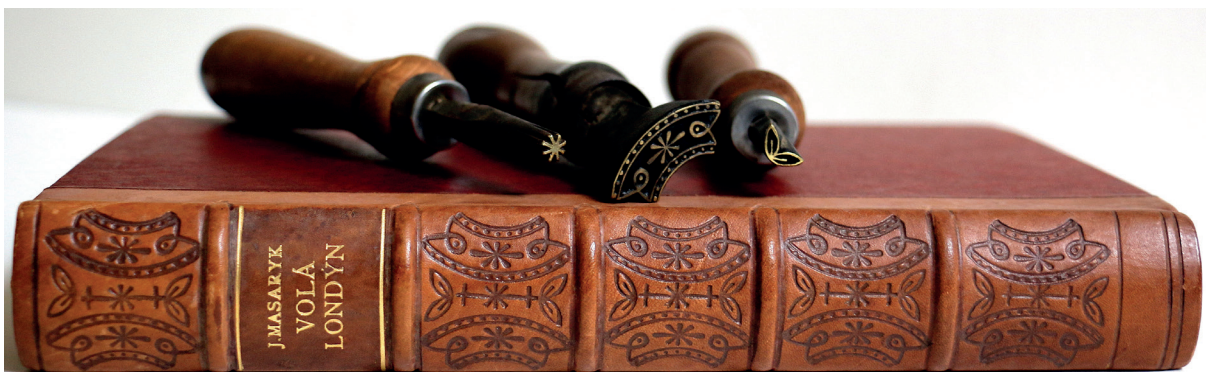
Obr. 6 Knižní vazba s nástroji pro danou slepotiskovou výzdobu, knižní vazba Jendy Rajmana, Muzeum klasického knihářství. Foto: Martina Zychová

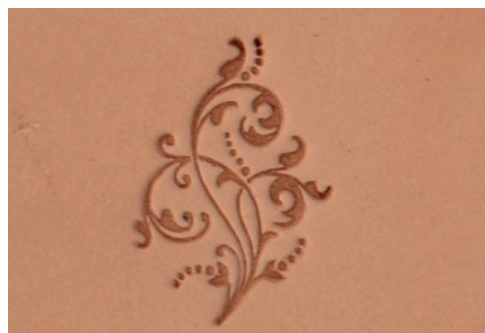
Obr. 7 Dobře provedený slepotisk. Foto: Martina Zychová

Největší „proměnnou“ však bývá při tvorbě slepotiskové výzdoby samotné provedení. Jedná se zkrátka o ruční práci ovlivněnou celou řadou aspektů, což způsobuje větší či menší vizuální obměny. Pro vytvoření vizuálně dokonalé slepotiskové výzdoby je nutné dodržení technologie a její co možná nejpřesnější opakování na celé knize. Celá řada knih je však důkazem, že i mistrovi svého řemesla někdy „ujela ruka“ a slepotisk např. v některém místě tzv. přepálil, což způsobilo mnohem větší ztmavnutí reliéfního otisku a ztrátu ostrosti. Bez dostatečného provlhlčení či nahřátí nástroje je otisk nevýrazný a nestabilní.

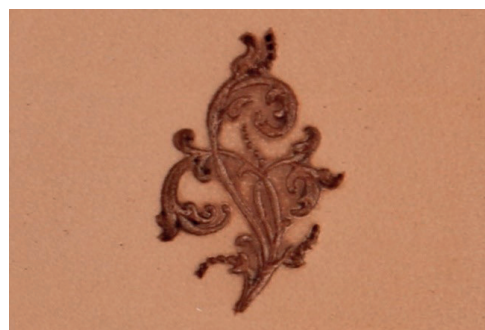
Obr. 8 Příliš vysoká teplota. Foto: Martina Zychová

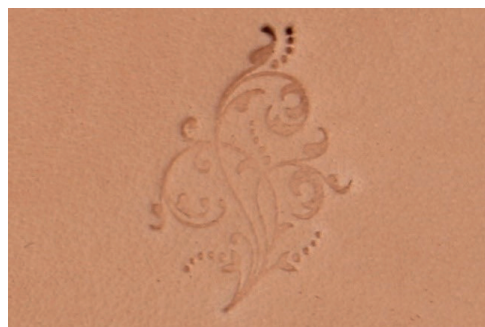
Obr. 9 Nahřátý nástroj bez provlhlčení usně. Foto: M. Zychová

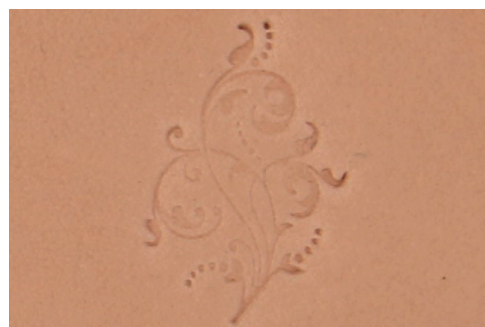
Obr. 10 Otisk za studena bez provlhlčení usně. Foto: Martina Zychová

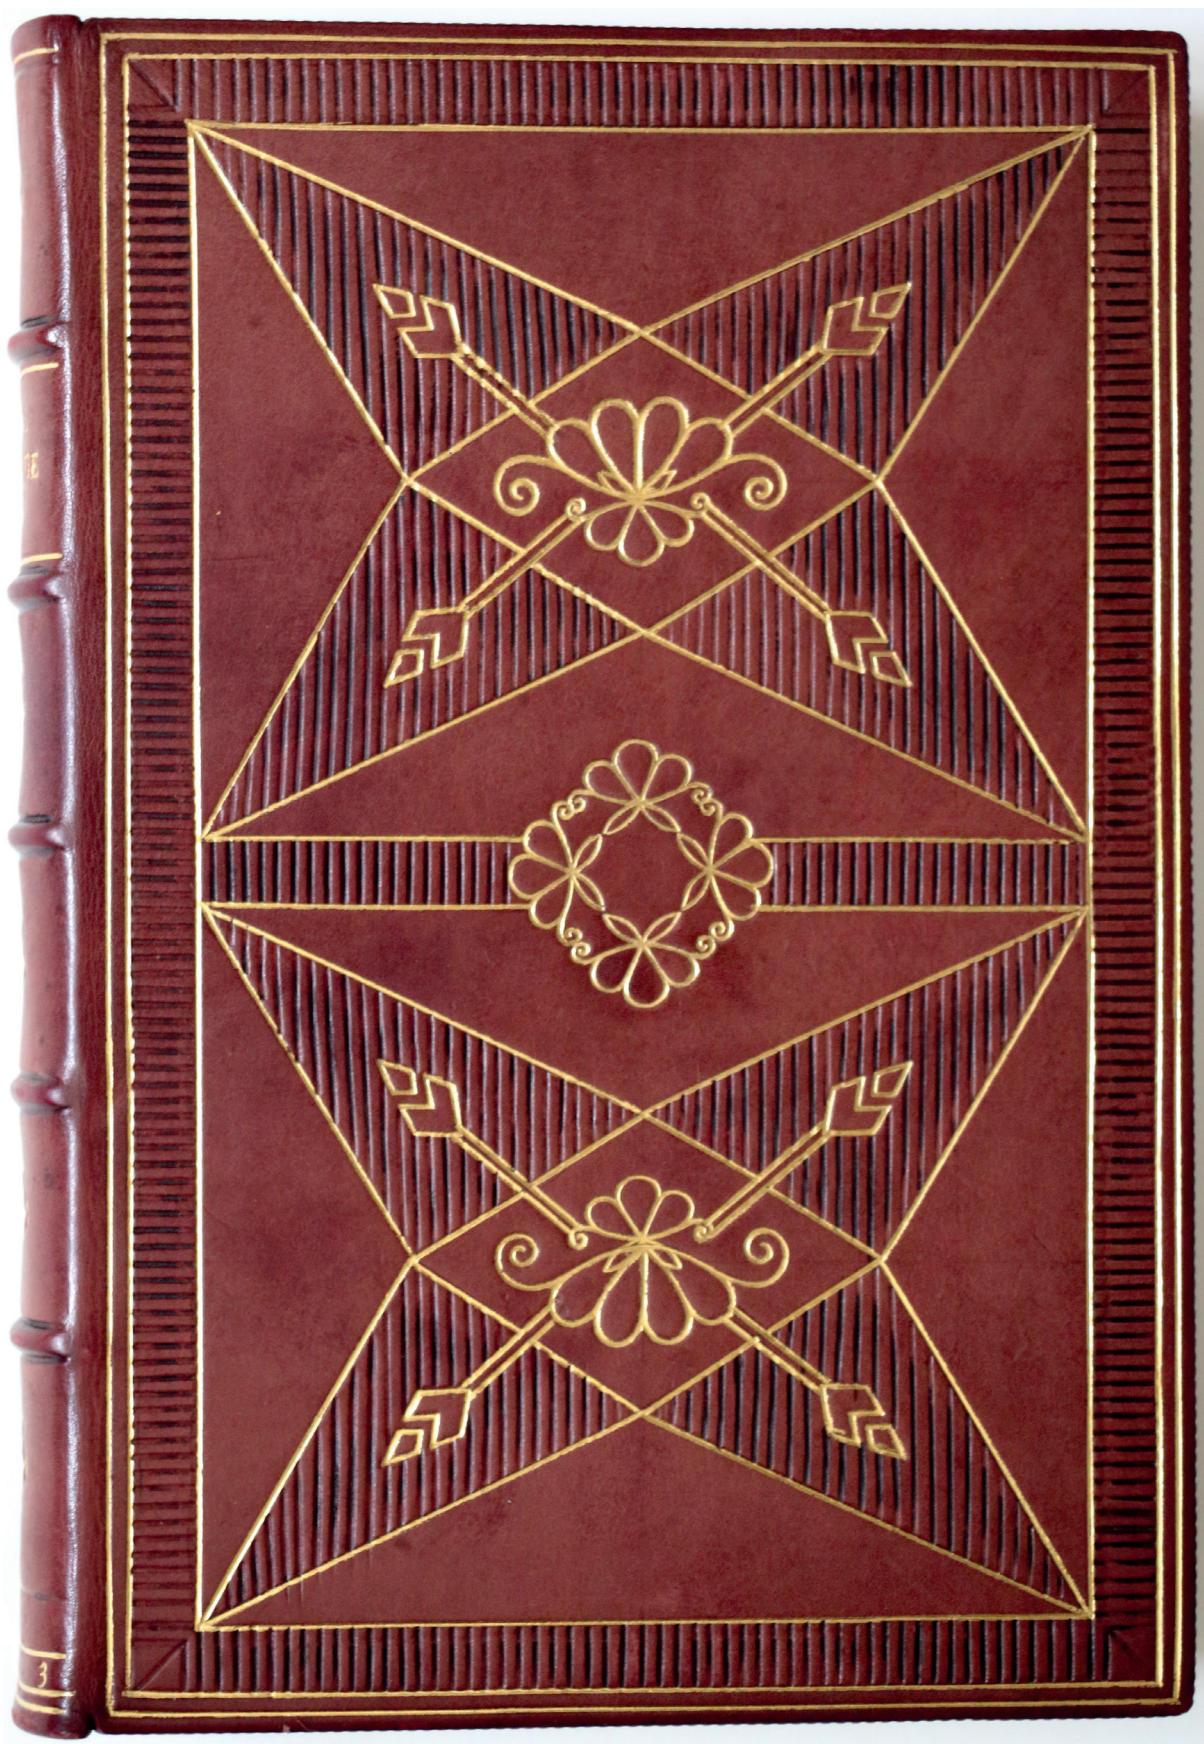
Obr. 11 Slepotisk a zlacení, knižní vazba Jendy Rajmana, Muzeum klasického knihařství. Foto: Martina Zychová

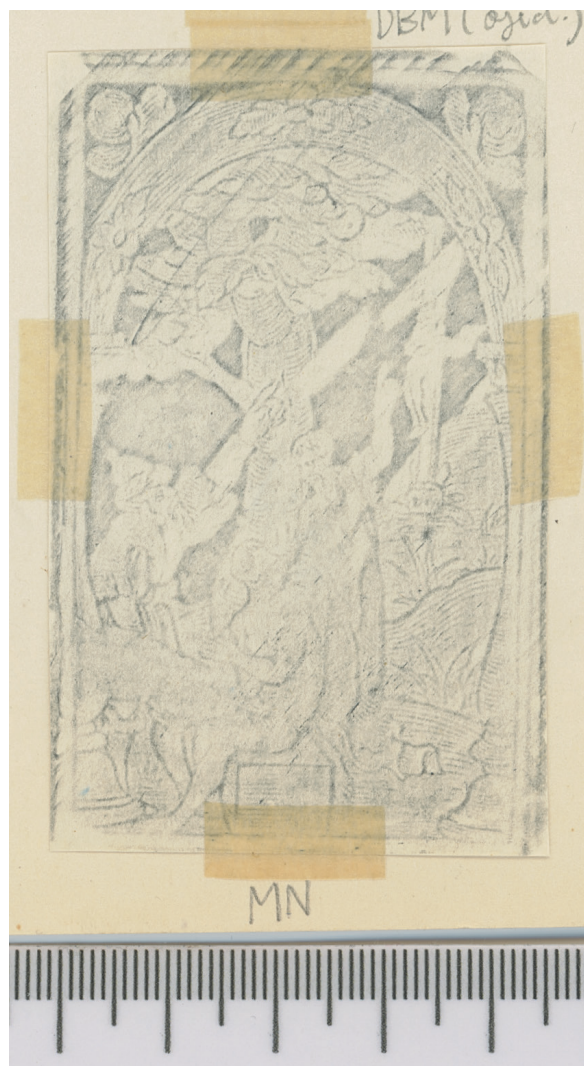
Obr. 1 Dílna monogramisty „M N“, plotna s motivem stromu z ráje, ukřiveným Kristem a s proroky Mojžíšem a Eliášem, autor frotáže Bohumil Nuska, Severočeské muzeum v Liberci (inv. č. ST 1953, 20)
