## **Praktická Erasmus stáž: Itálie - Benátky, program Erasmus+**

**Instituce, místo pobytu na stáži: Lithos srl, Benátky – Ponte di Rialto, Itálie**

**Termín: 29.6. - 25.9. 2016**

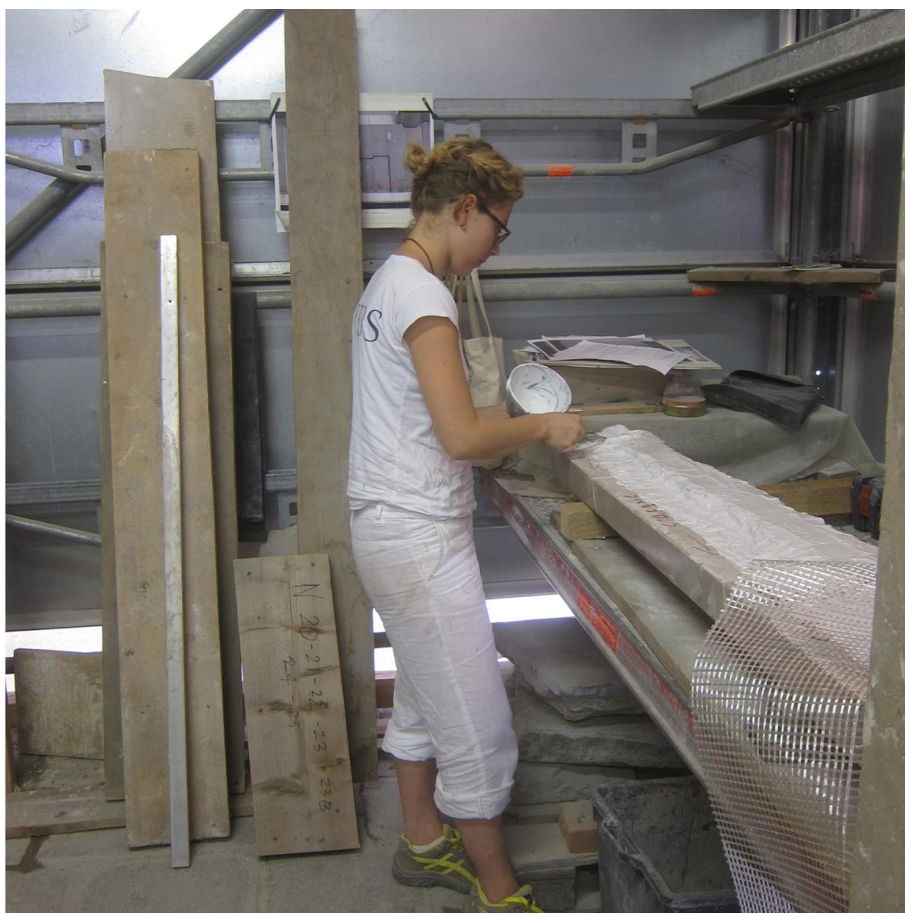
Lepení vertikální části schodu. Následné zpevňování z vnitřní strany skelnou mřížkou.

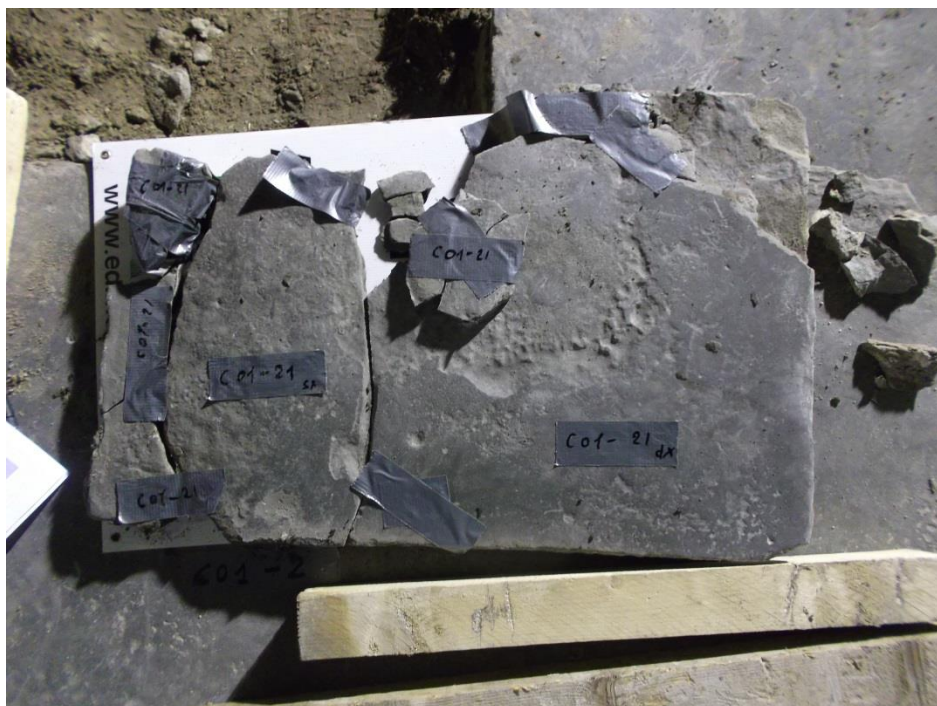
Příklad degradace nášlapné kamenné desky schodu po jejím vyjmutí z rampy a její nutné katalogizace

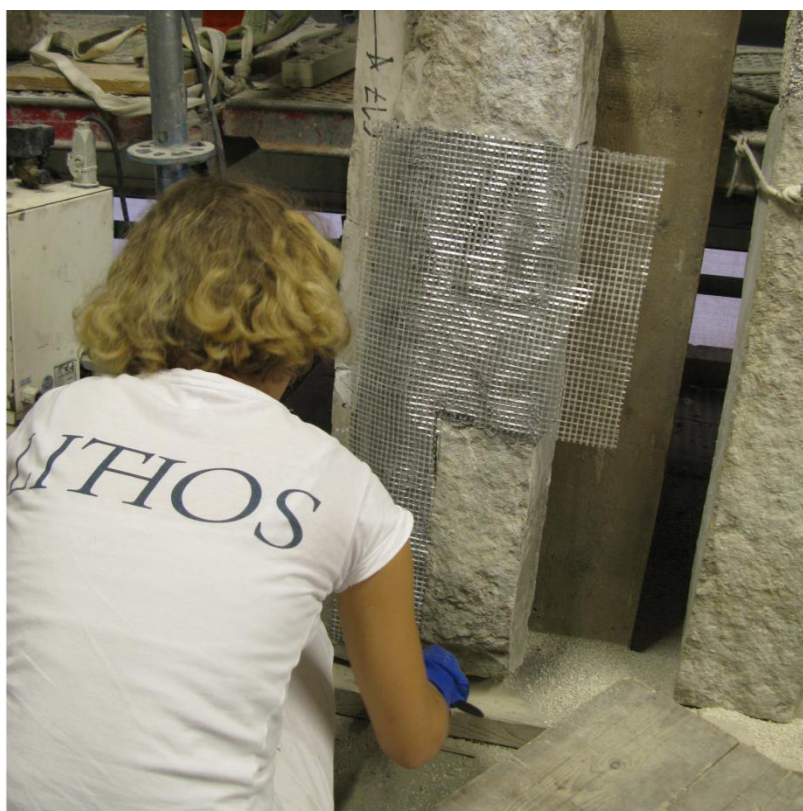
Příklad lepení vertikální vápencové části schodu a jeho následné zpevnění ze zadní strany.

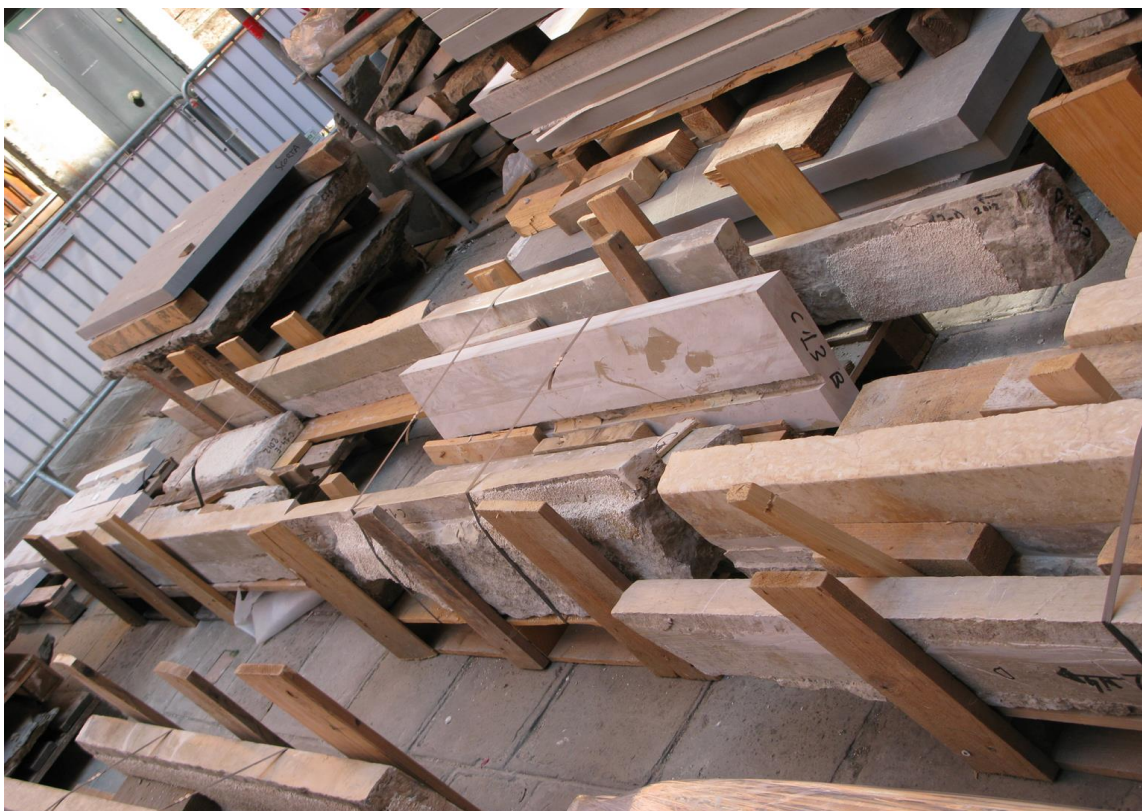
Již zrestaurované kamenné desky schodiště. Katalogizované – jednotlivé stupně schodiště na jednotlivých europaletách, připravené na zpětné umístění na schodišťovou rampu mostu.

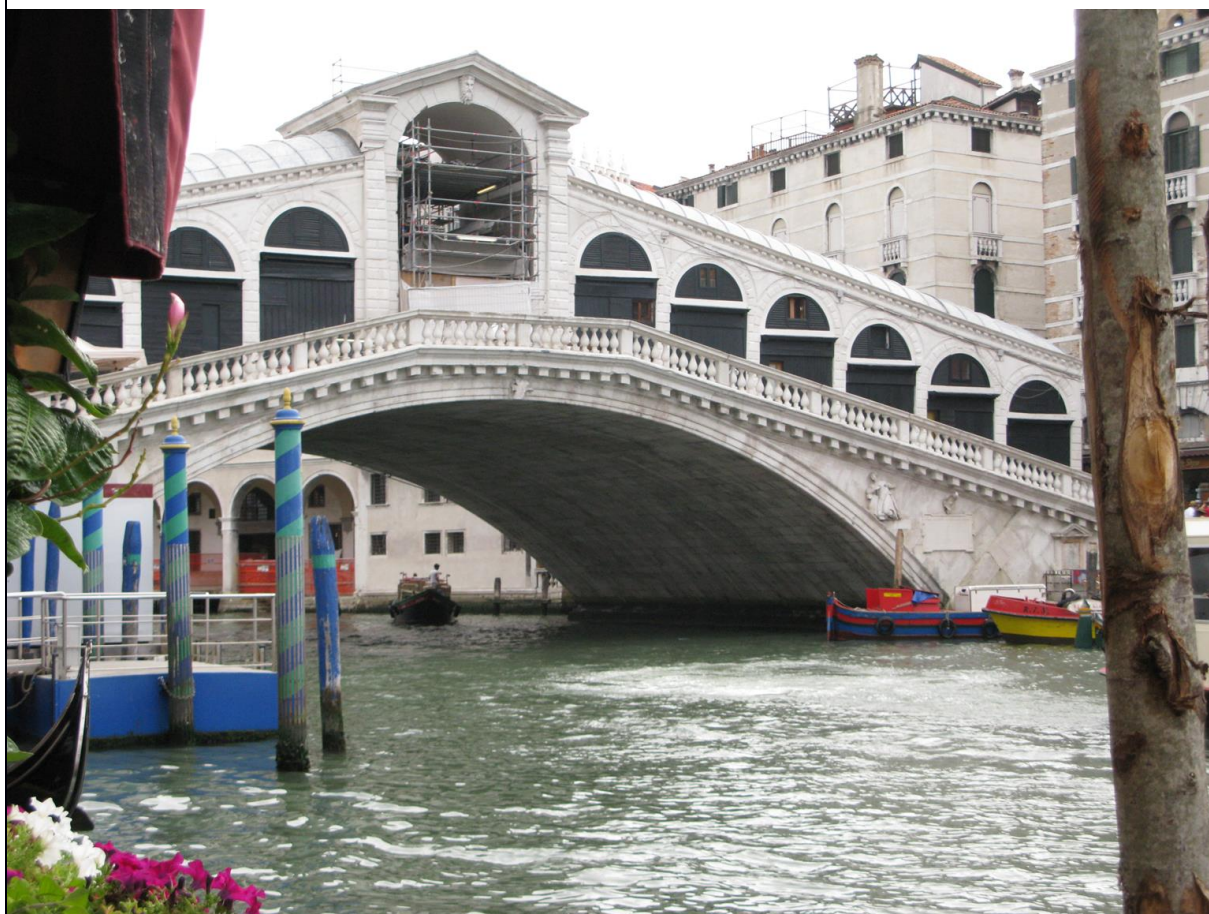
Ponte di Rialto po dokončení prací na jižní fasádě. Práce pokračují v centrální části a na severní fasádě
